橋梁の点検の状況①

橋梁の補修・補強事例①

橋梁の補修・補強事例②

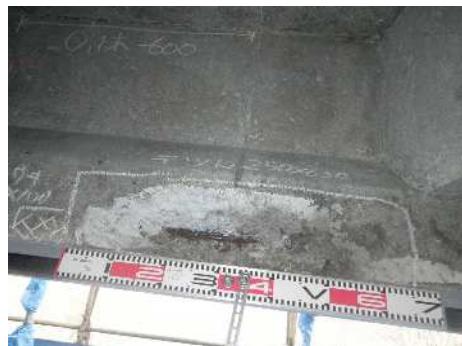
塩害により主桁の剥離・鉄筋露出が発生

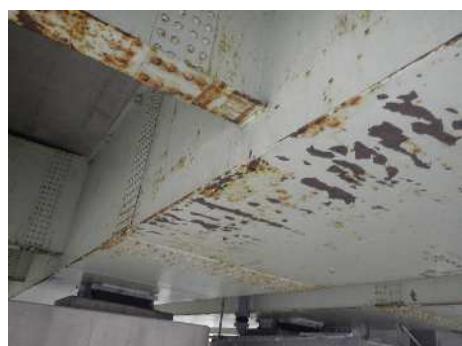
ボルト部や隅角部の腐食

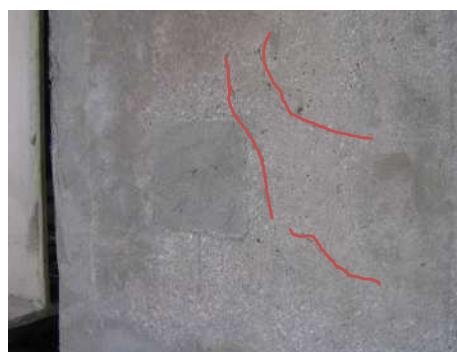
アルカリ骨材反応により生じた
主桁端部のひびわれ

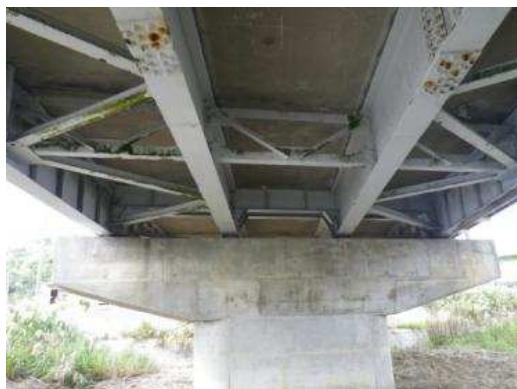
塩害による鋼材腐食、落橋防止システムの未設置

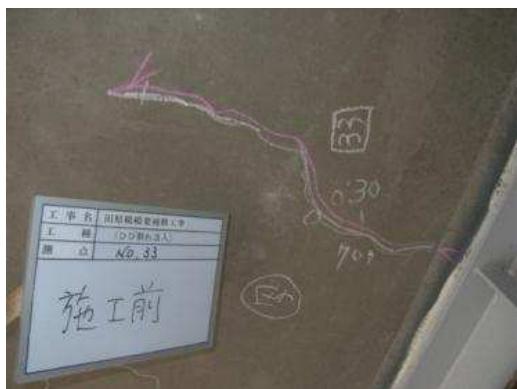
塩害によりコンクリート床版にひびわれ、うきが発生

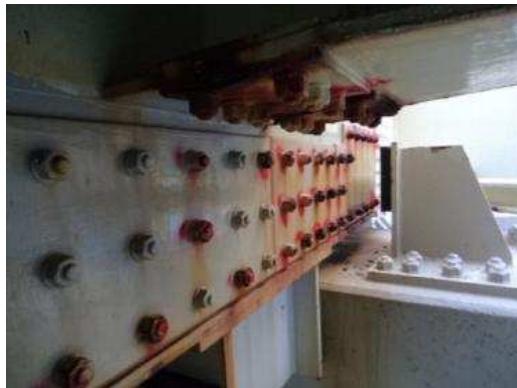
ボルト部や隅角部の腐食
