道路維持管理（C） インフラツアー（技術交流）

幸地インター線・南部東道路・小禄道路

視察現場の説明

沖縄県技術士会

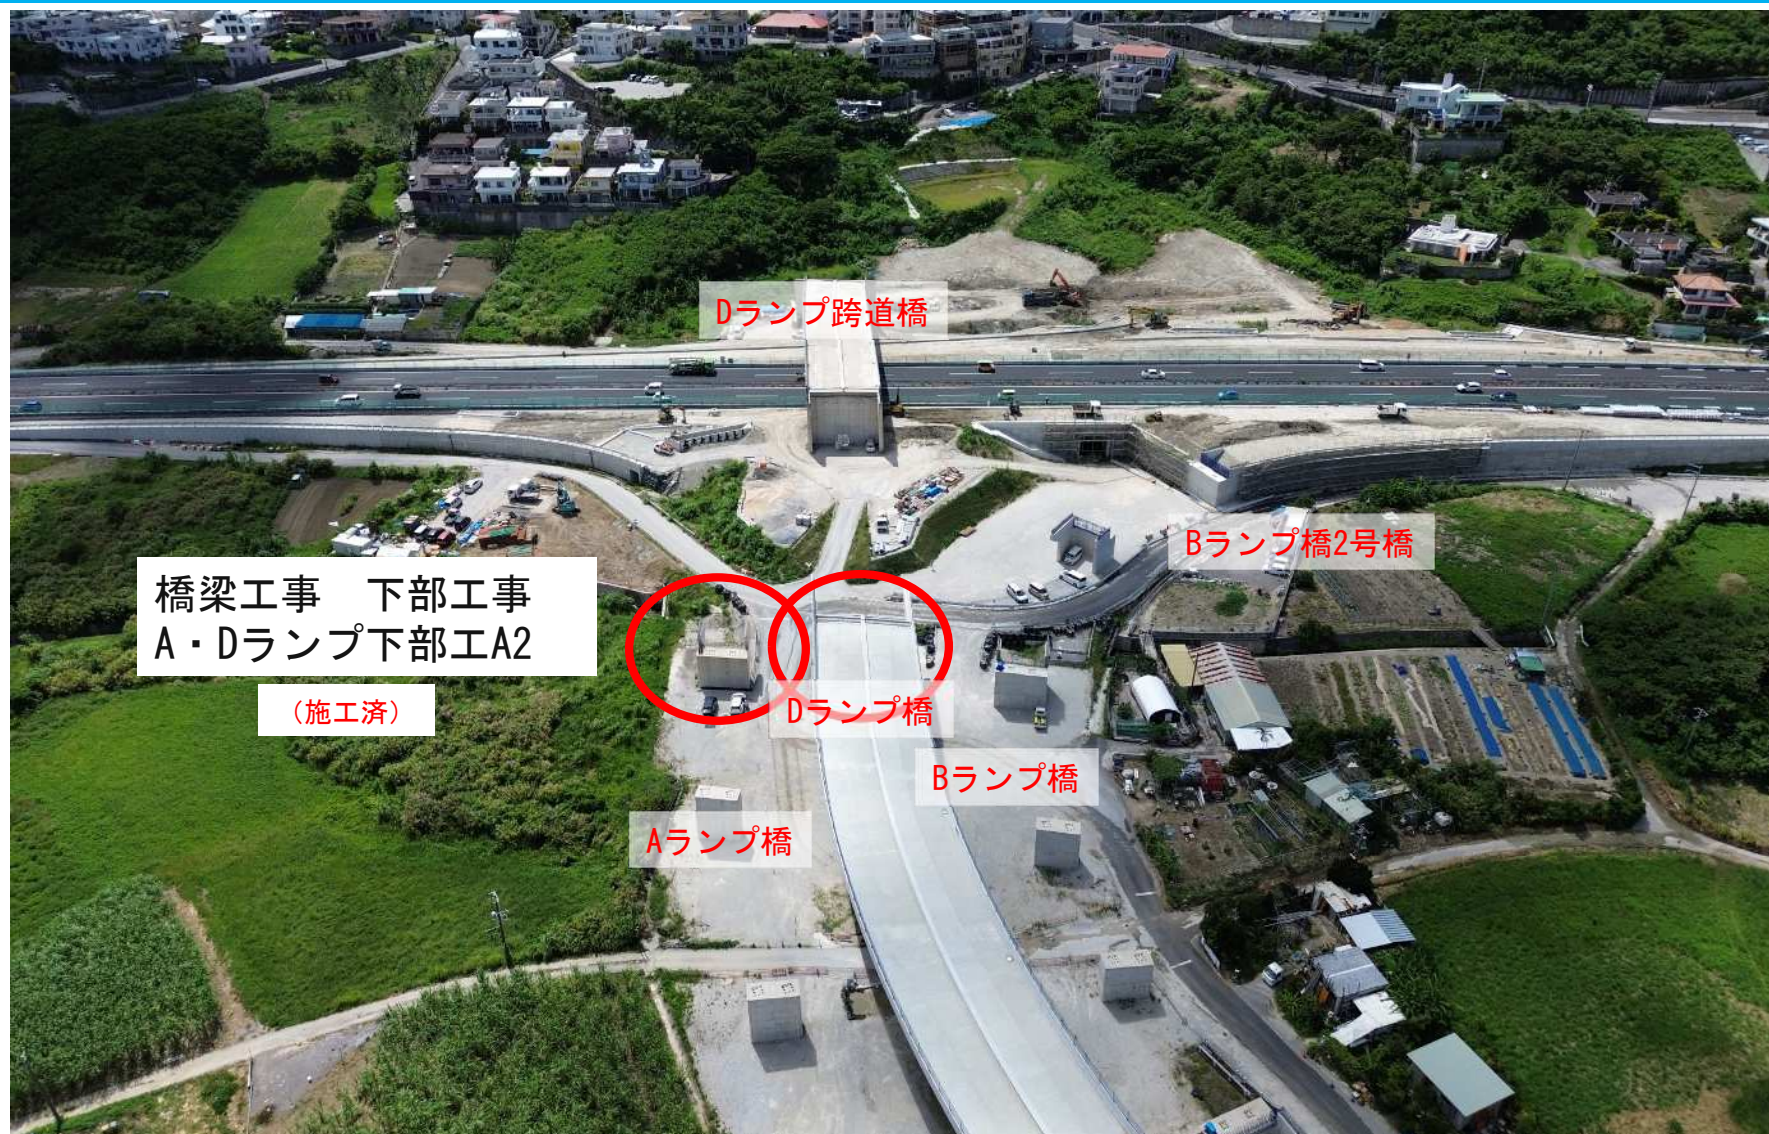
橋梁工事（基礎工・下部工） 2023. 6撮影

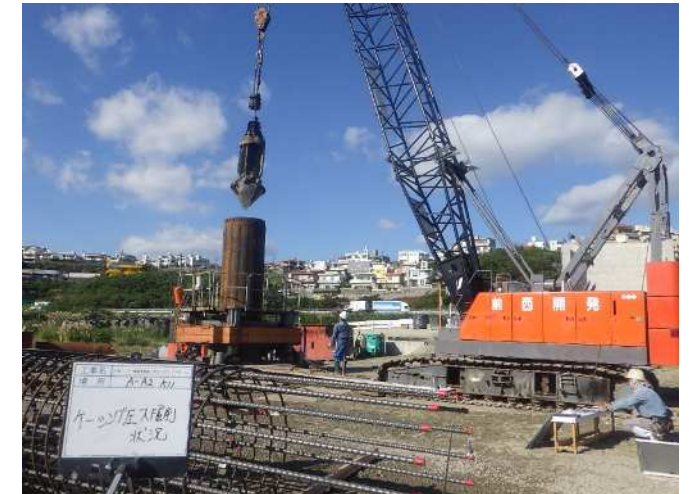
掘削状況

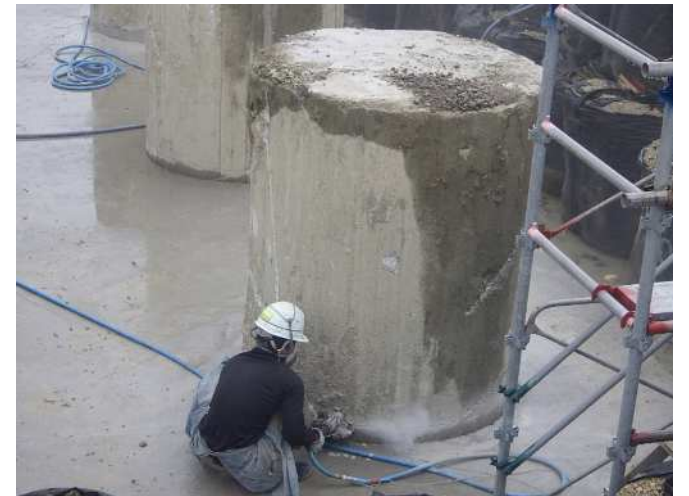
杭頭処理施工

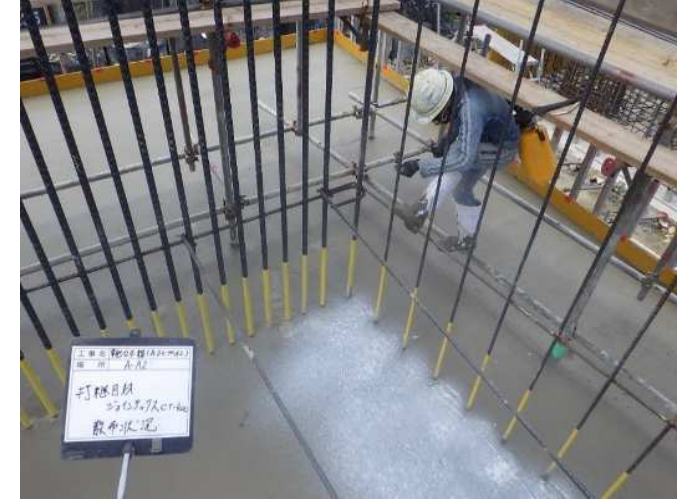
コンクリート養生材散布

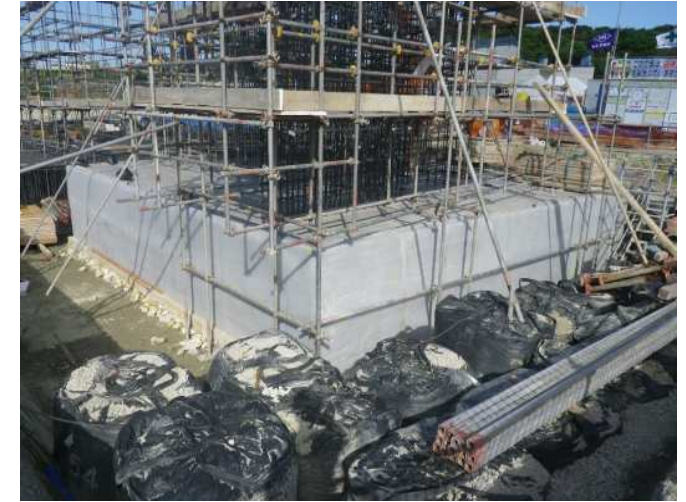
型枠脱型

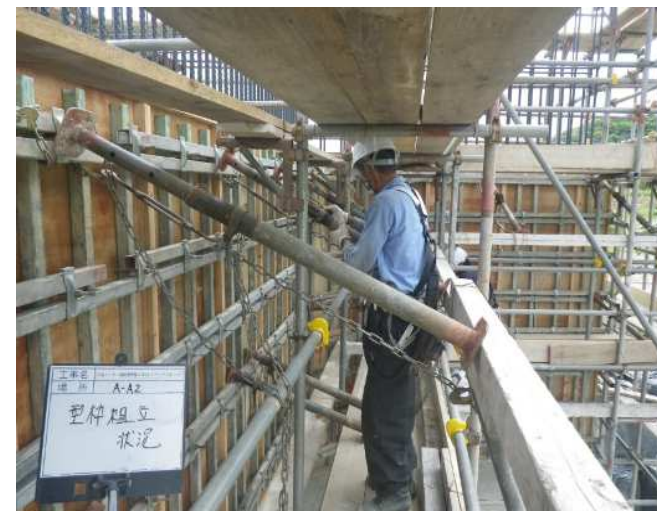
縦壁型枠組立（1ロット目）

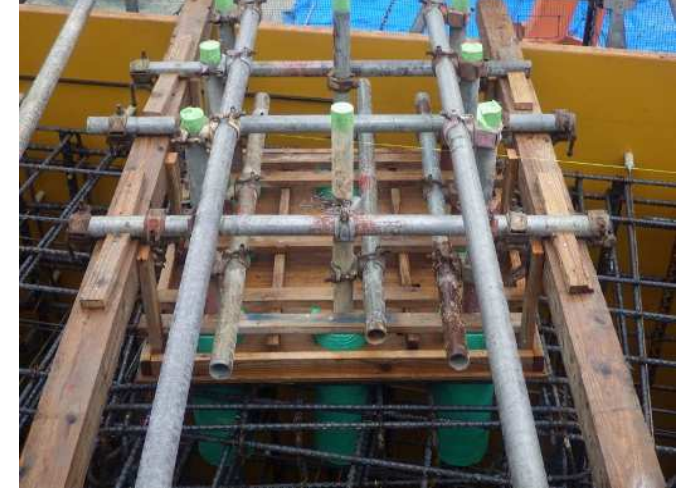
縦型枠組立 (3ロット目)

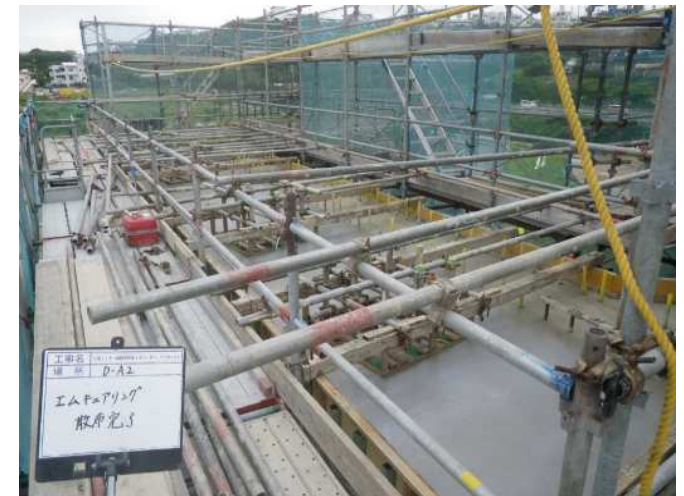
縦壁コンクリート 打完了

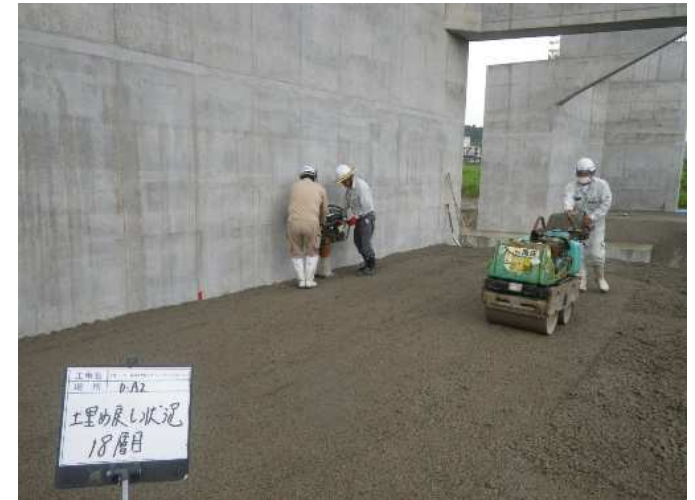
埋戻し

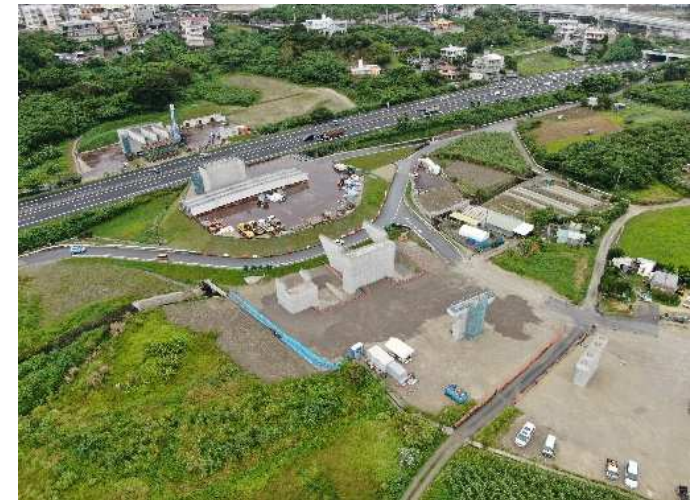
橋台 完成

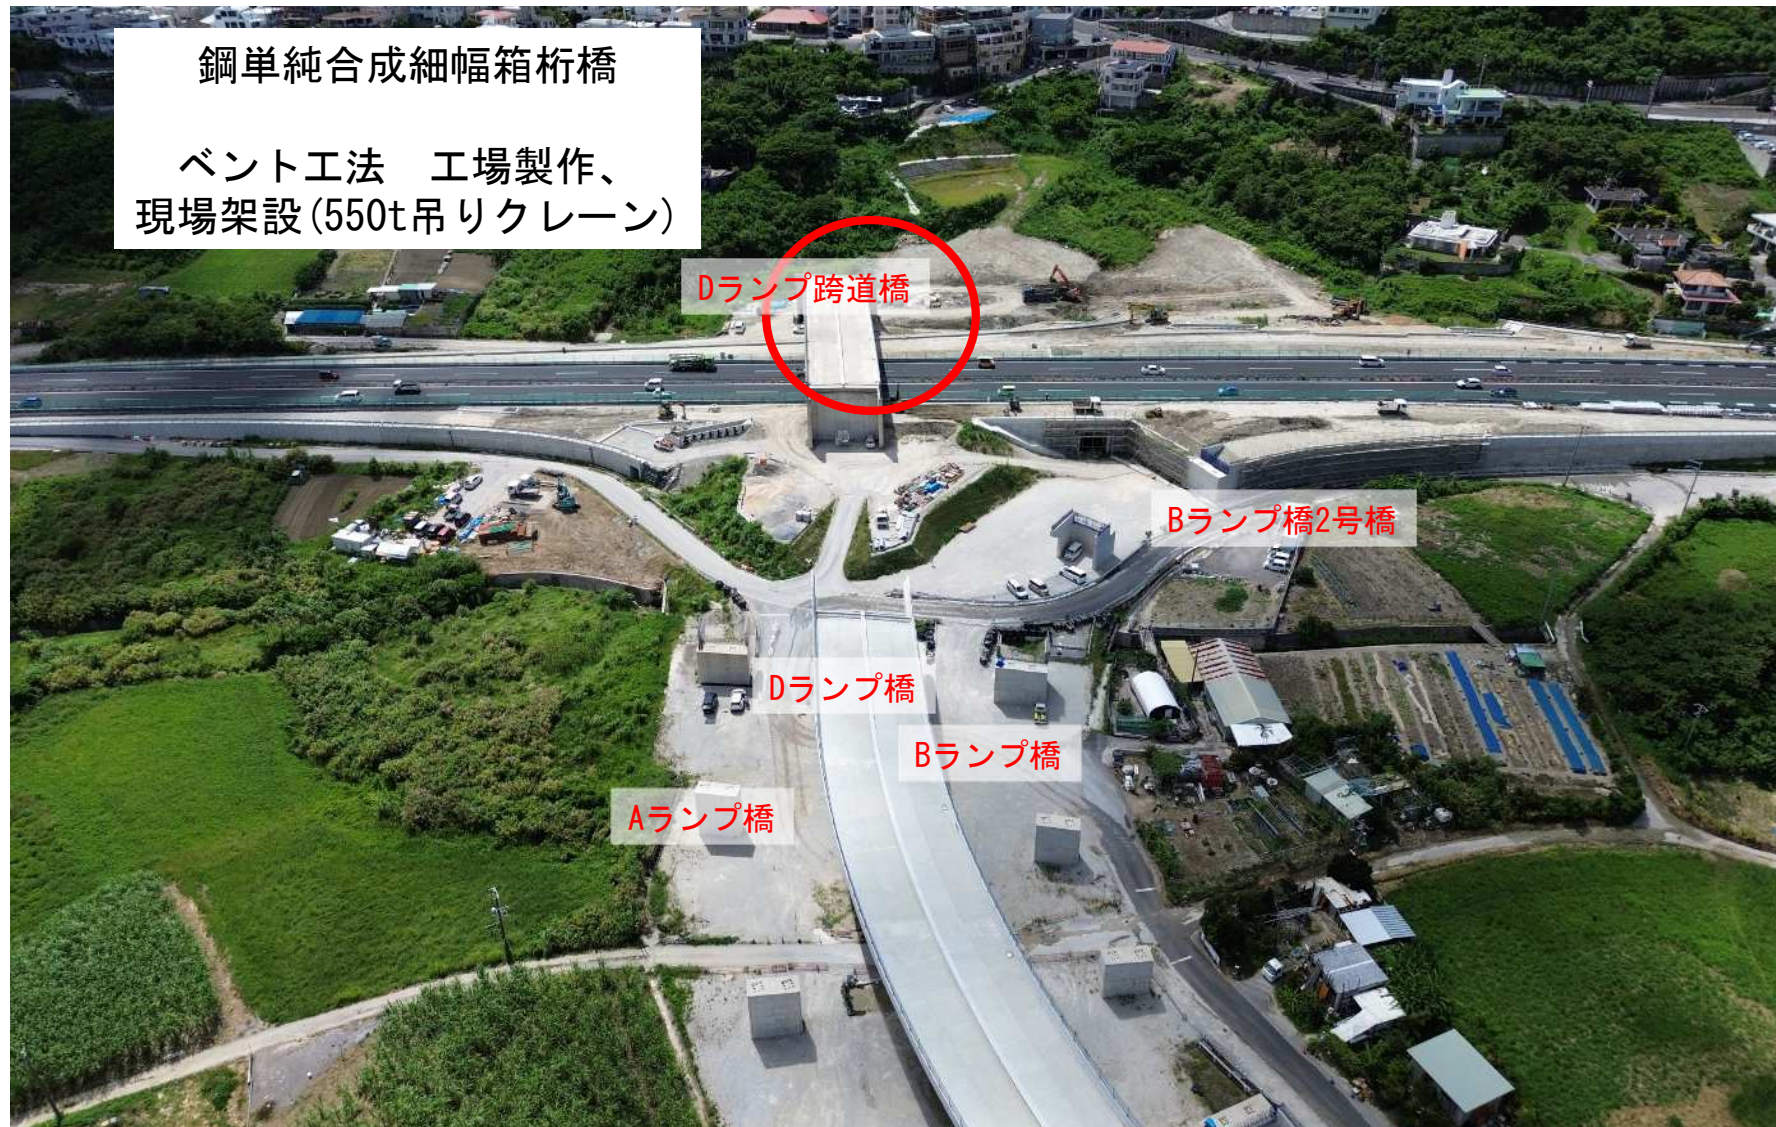
橋梁工事（上部工）Dランプ（跨道橋） 2023. 6撮影

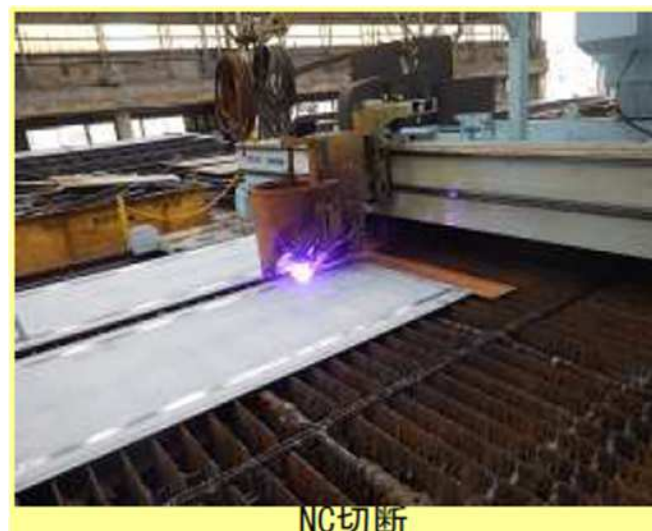
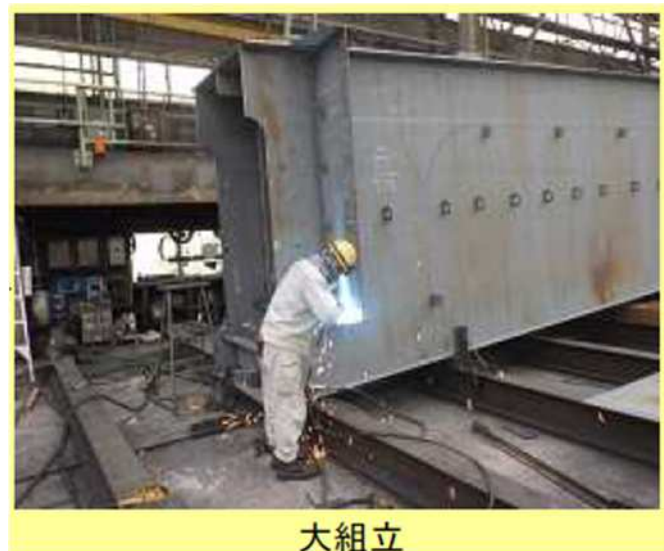
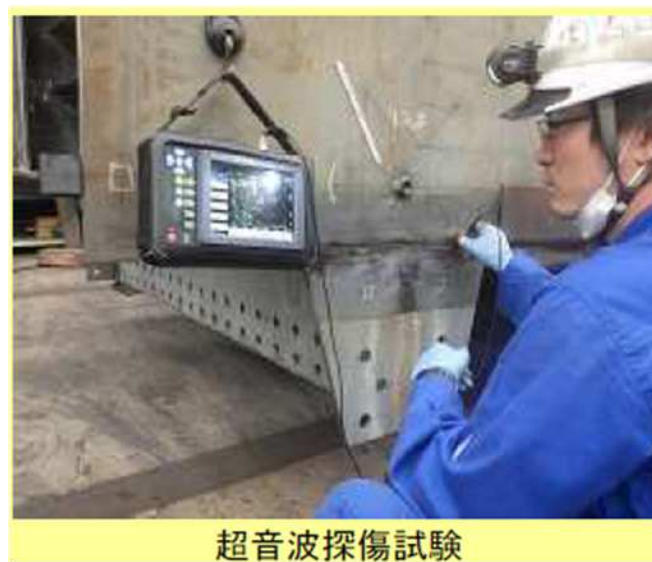
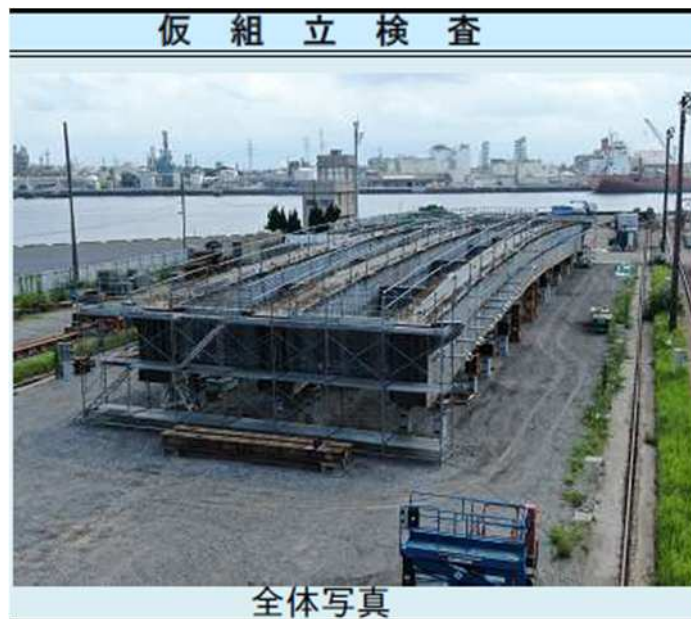
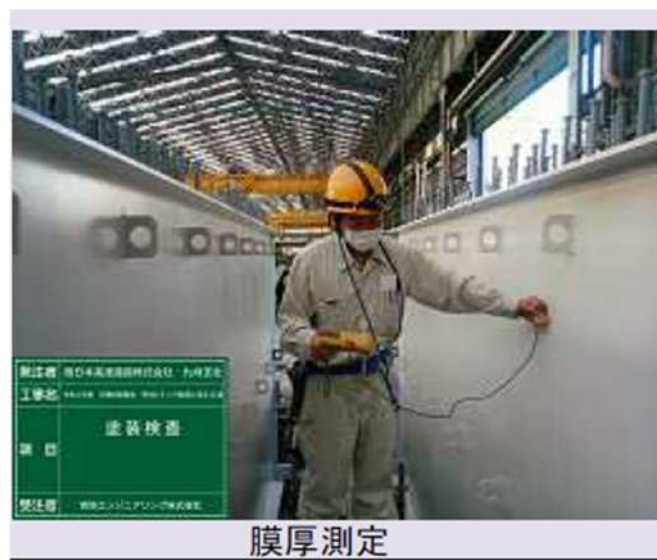
工場製作フローチャート

- ① 工場製作
- 材料入荷
 - NC切断
 - 大組立
 - 超音波探傷試験
 - 仮組立検査
 - 工場塗装
 - 膜厚測定
 - 輸送（海上・陸上）

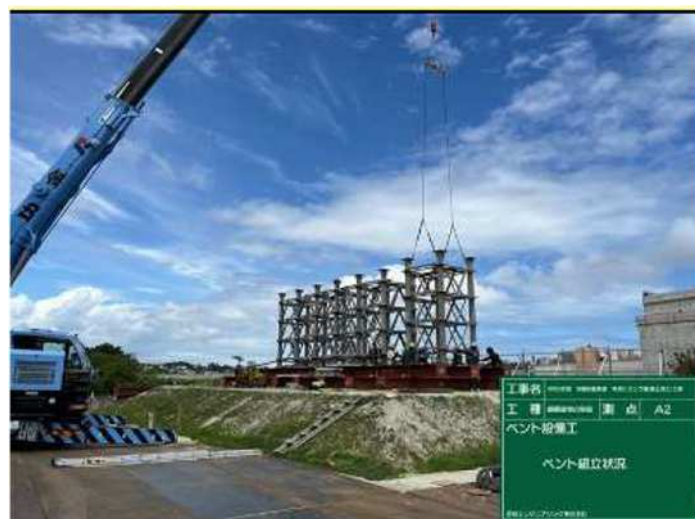
ベント設置状況

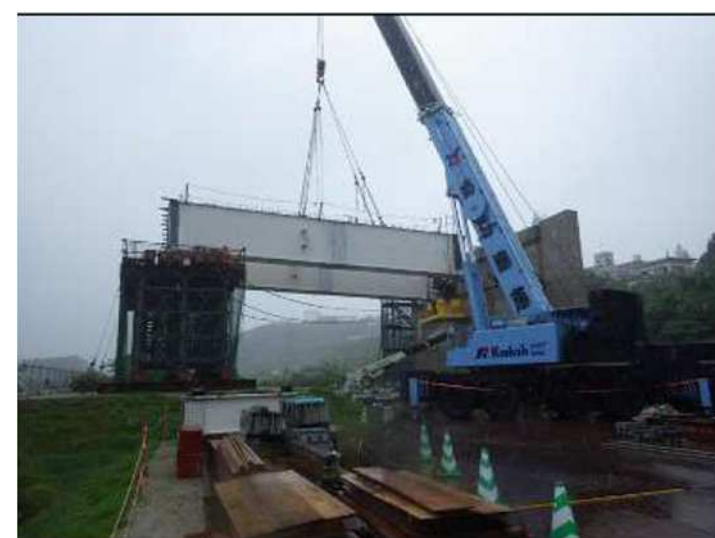
地組桁架設（160tクレーン）ベント～A2間

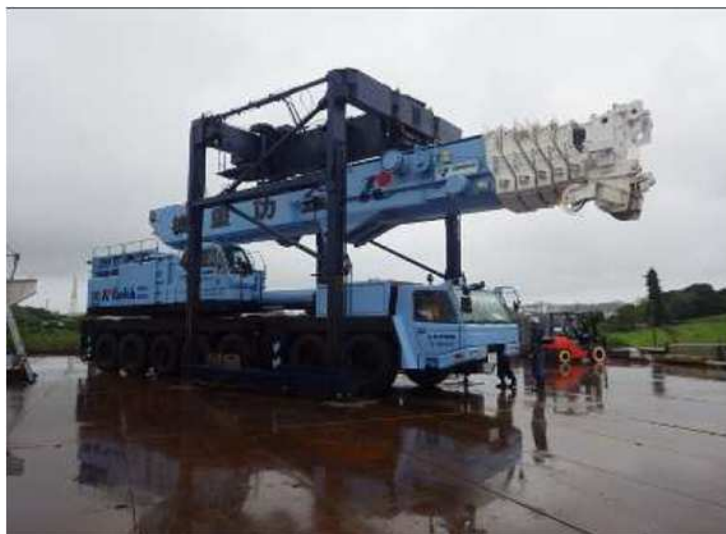
550 t 吊クレーン組立

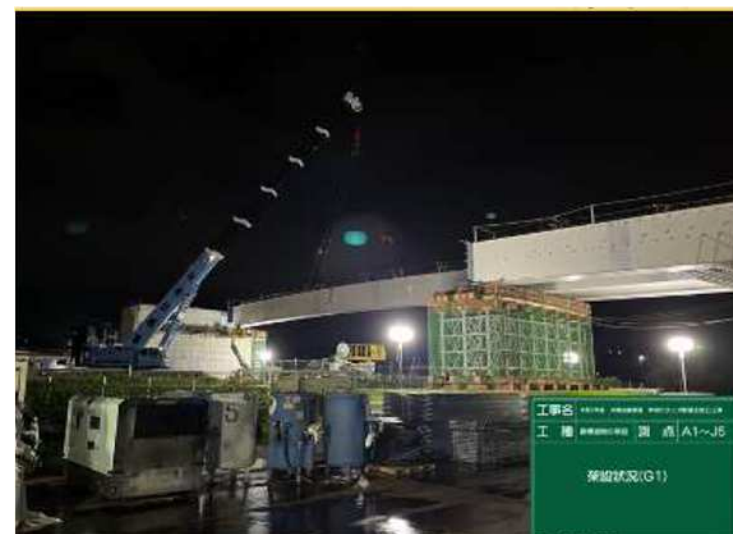
大ブロック架設 A1～ベント間

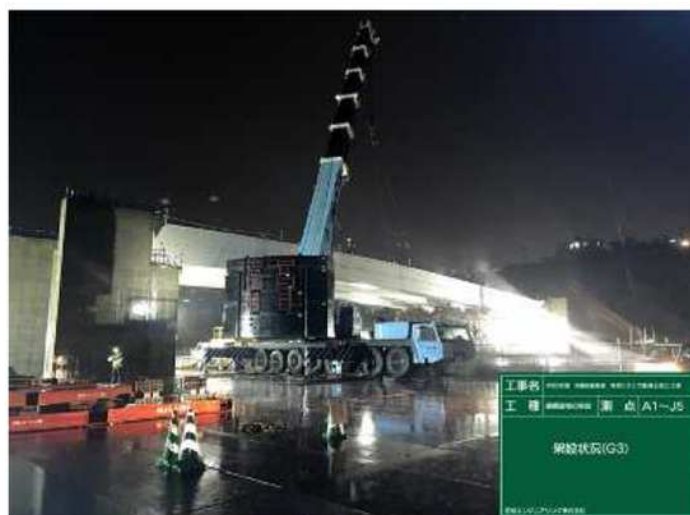
架設完了

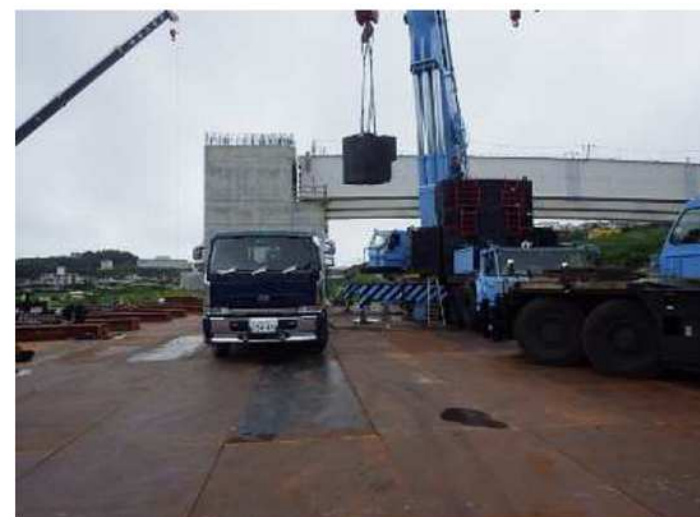
550t吊クレーン解体

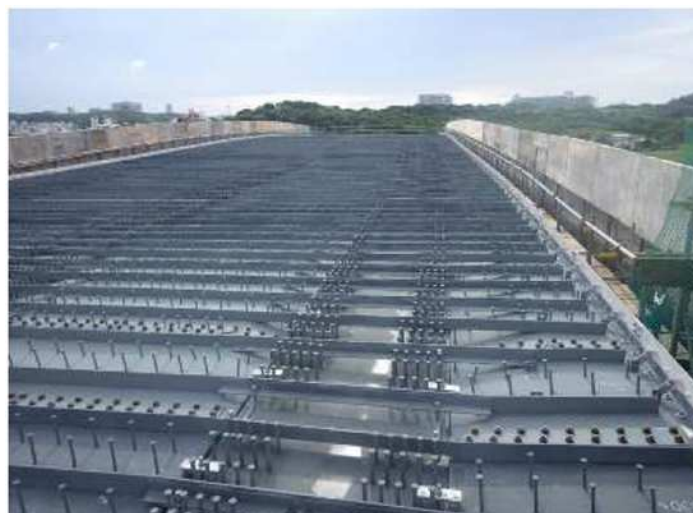
合成床版架設完了

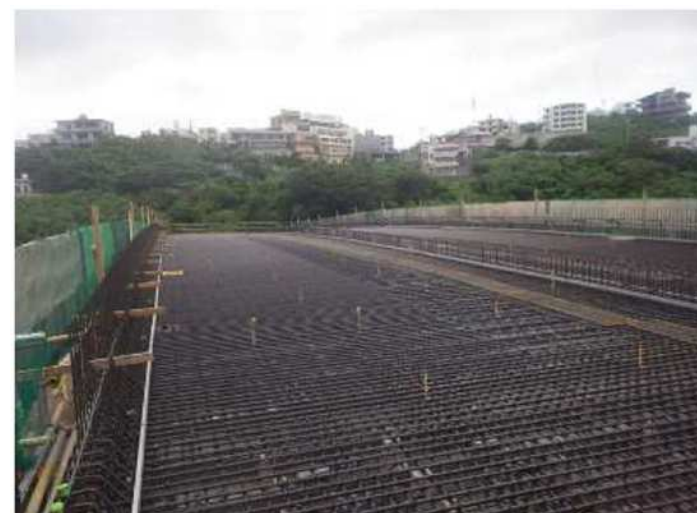
鉄筋組立完了

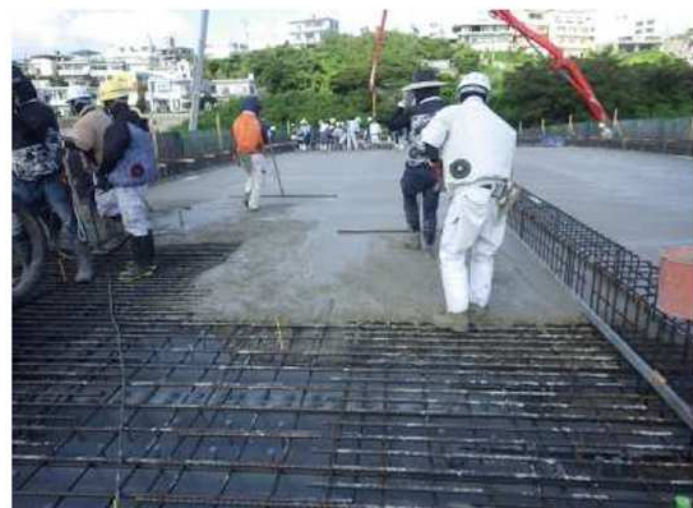
打設状況

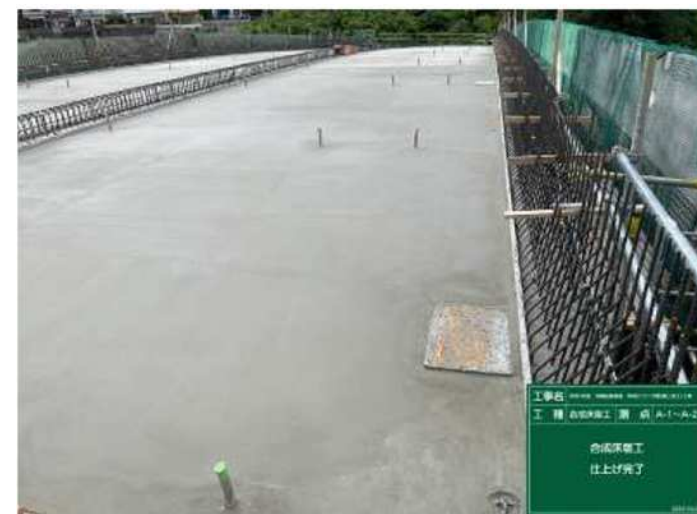
打設完了

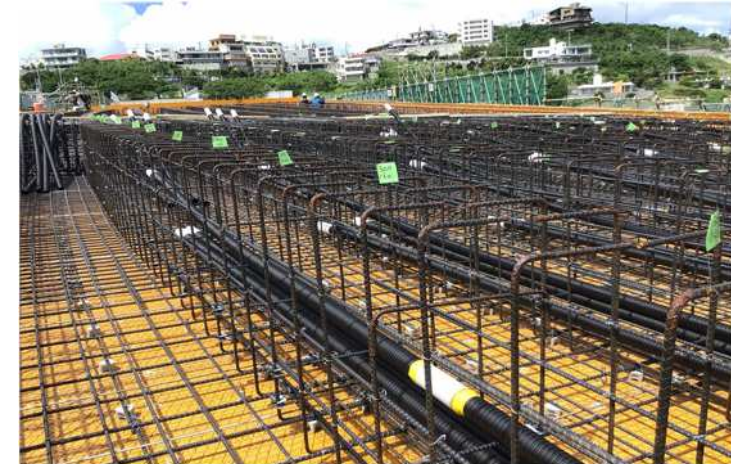
7-5-3 PCケーブルシース (全景)

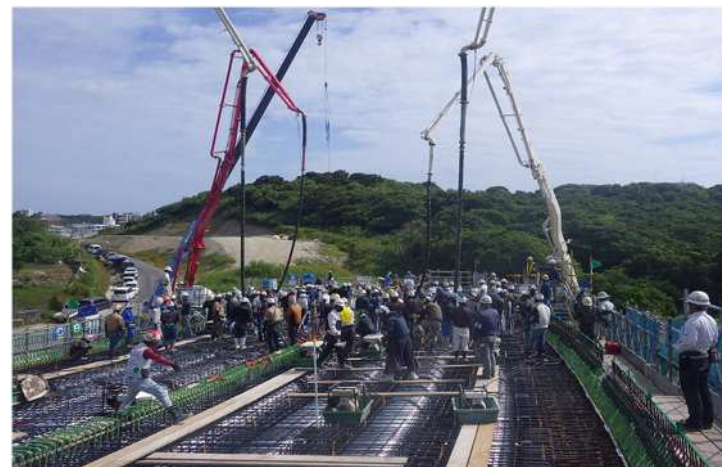
7-5-4 コンクリート打設工

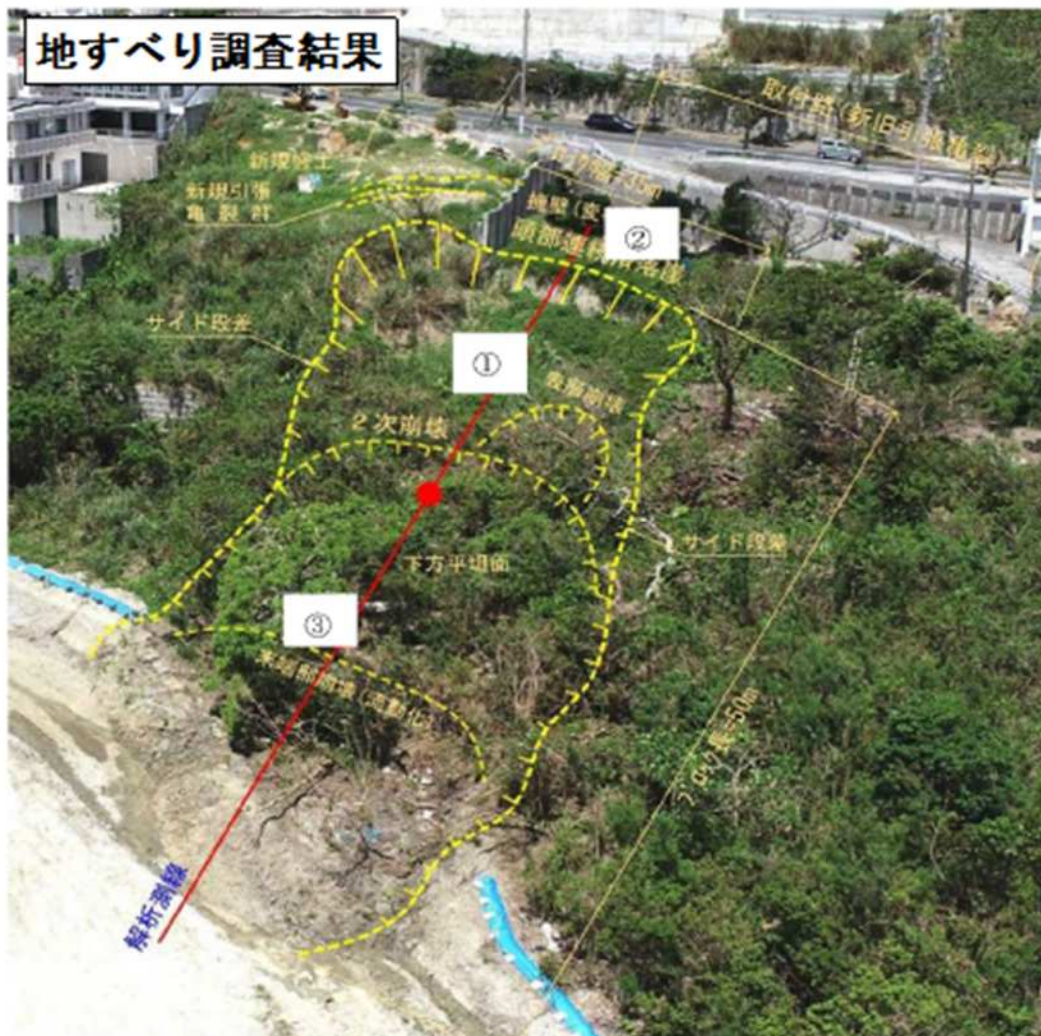
地すべり調査・設計の検討フロー

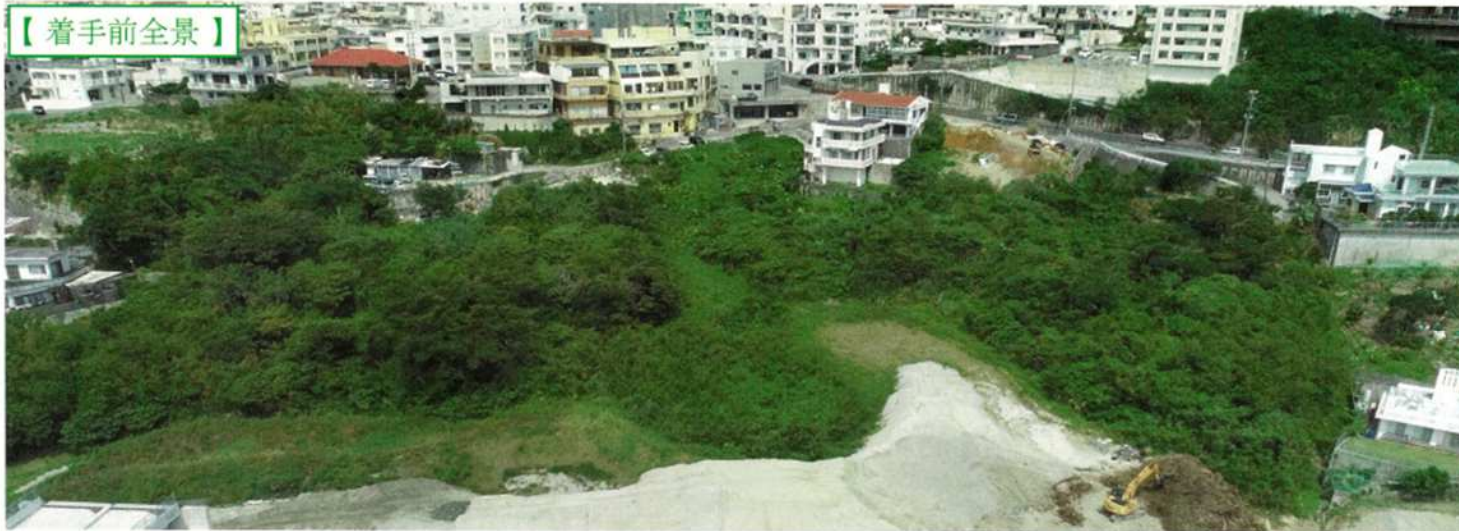
【着手前全景】

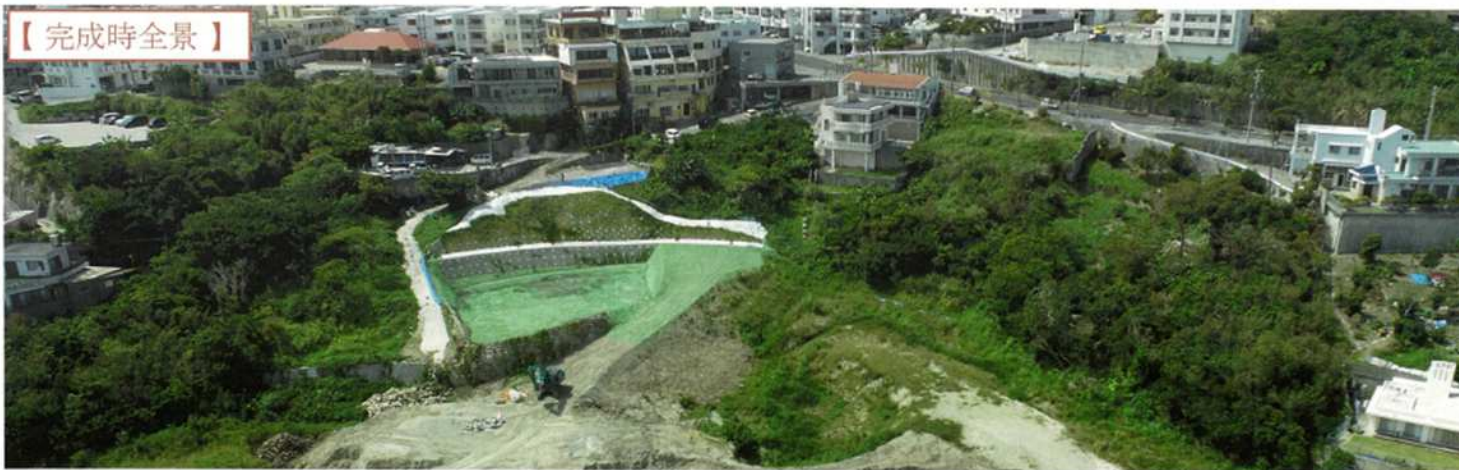
【完成時全景】

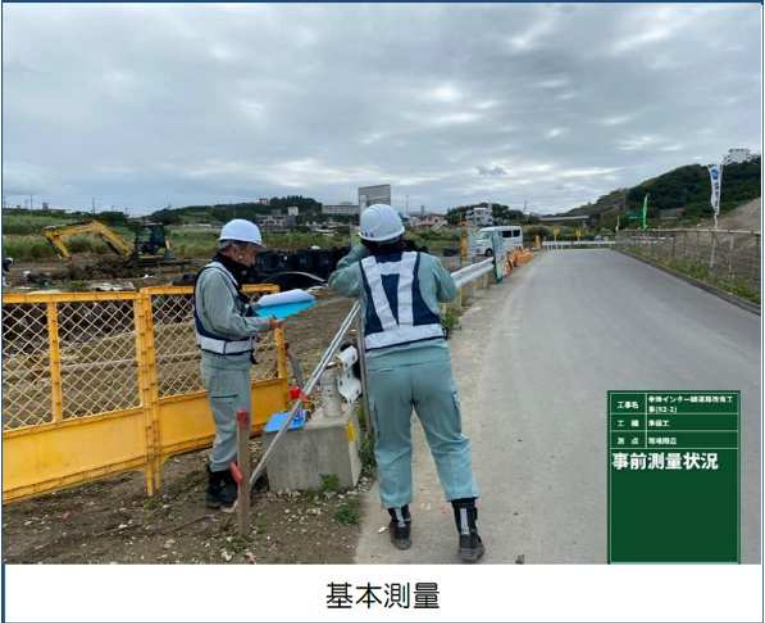
基本測量

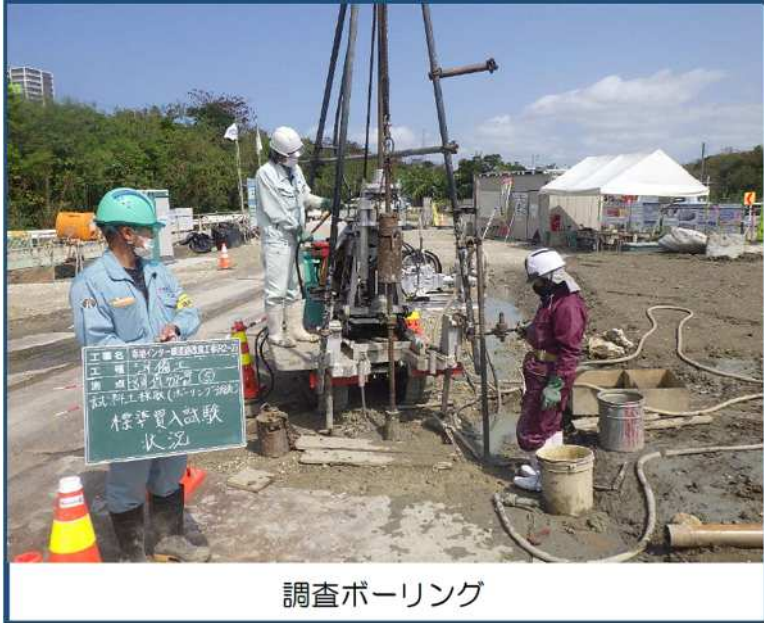
調査ボーリング

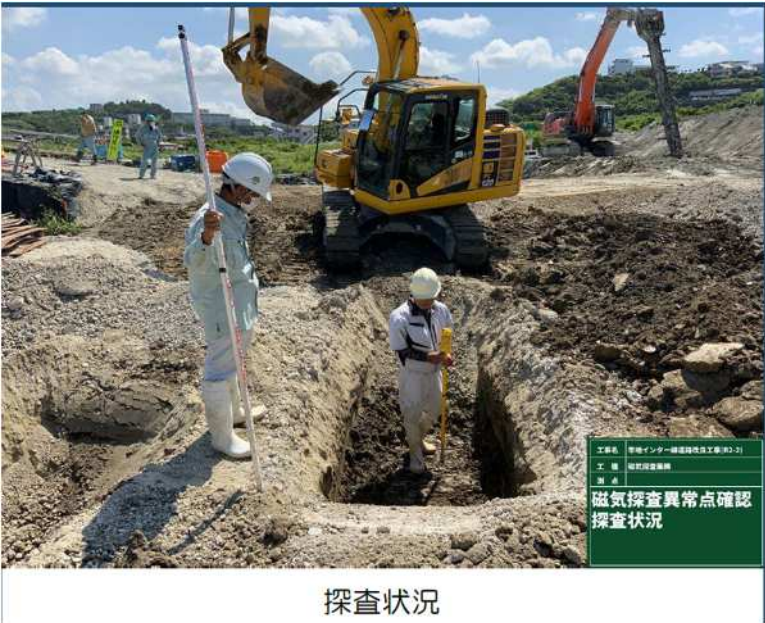
探査状況

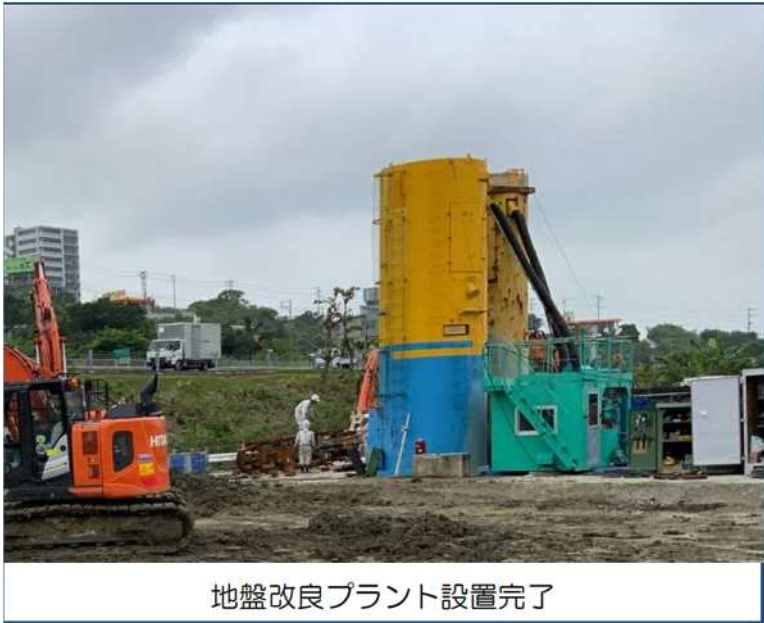
地盤改良プラント設置完了

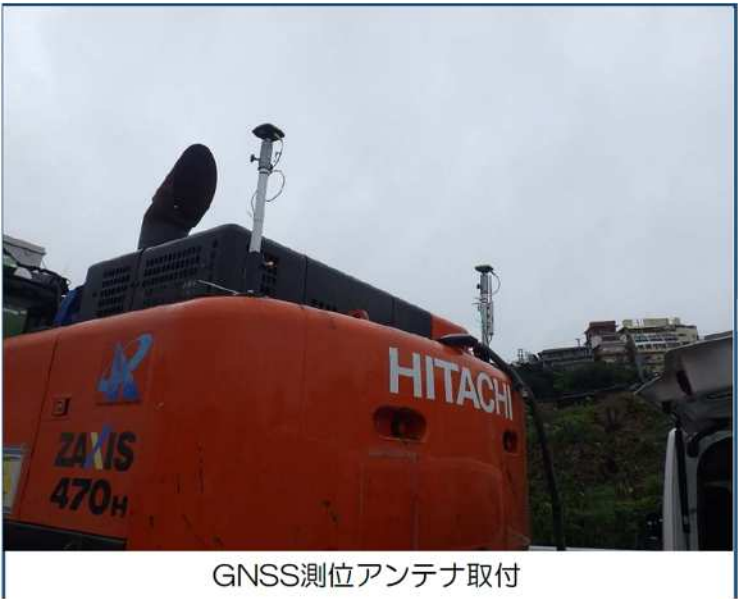
GNSS測位アンテナ取付

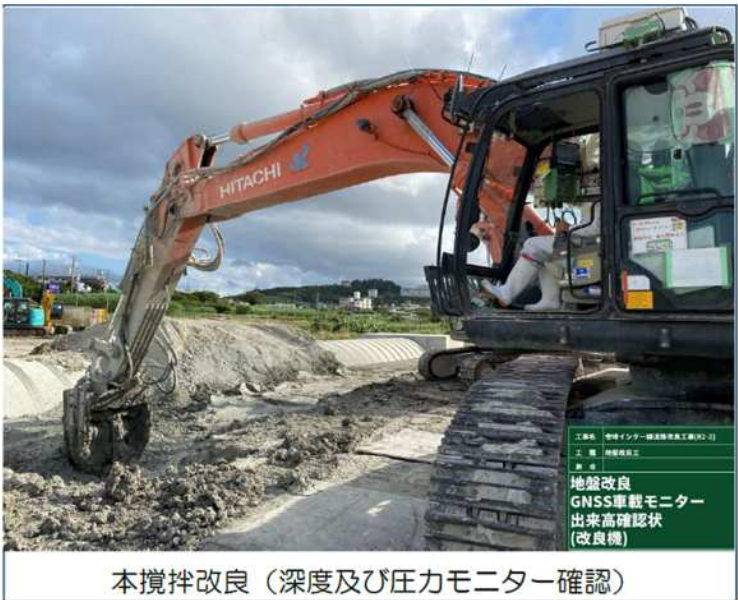
本攪拌改良（深度及び圧力モニター確認）

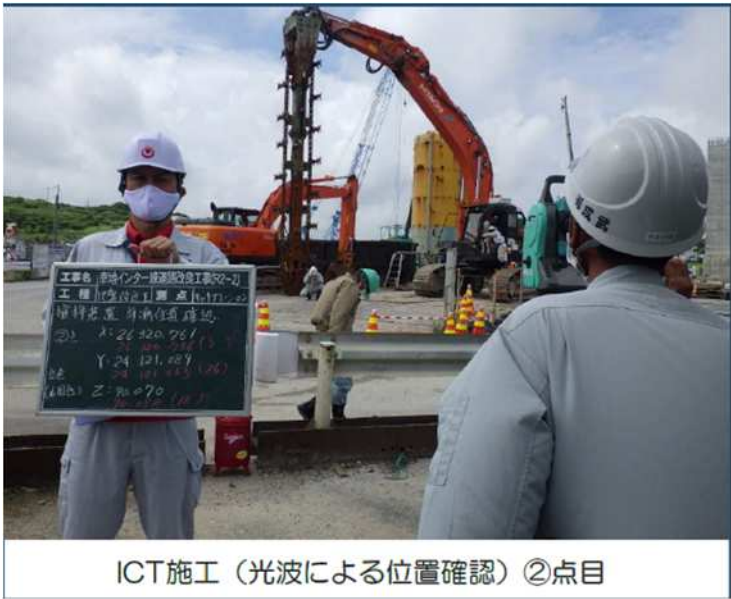
ICT施工（光波による位置確認）②点目

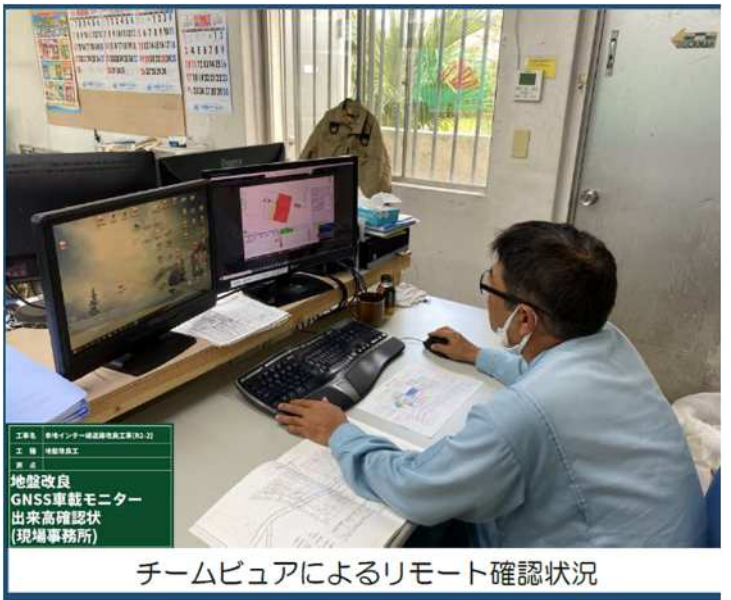
チームピュアによるリモート確認状況
