# コンクリート維持工学

－沖縄県のコンクリート構造物を事例に－

琉球大学 工学部 工学科  
社会基盤デザインコース

富山 潤

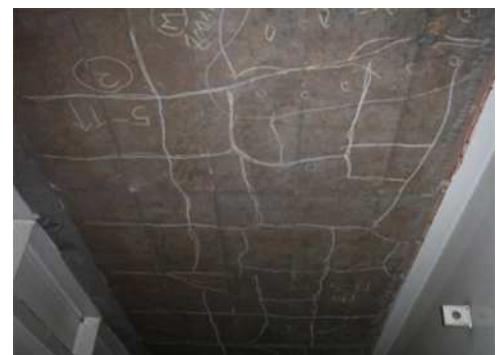
疲労による床版下面のひび割れ

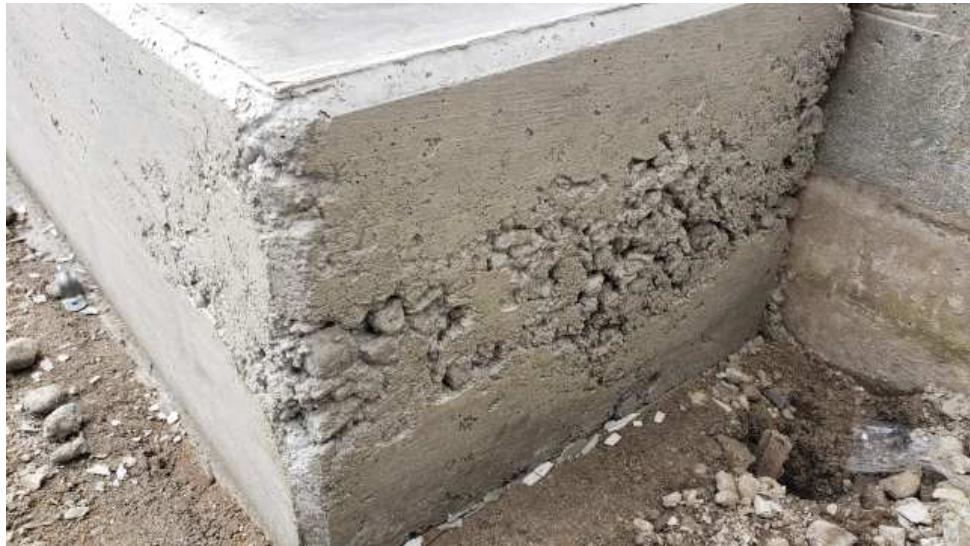
ジャンカ（豆板）

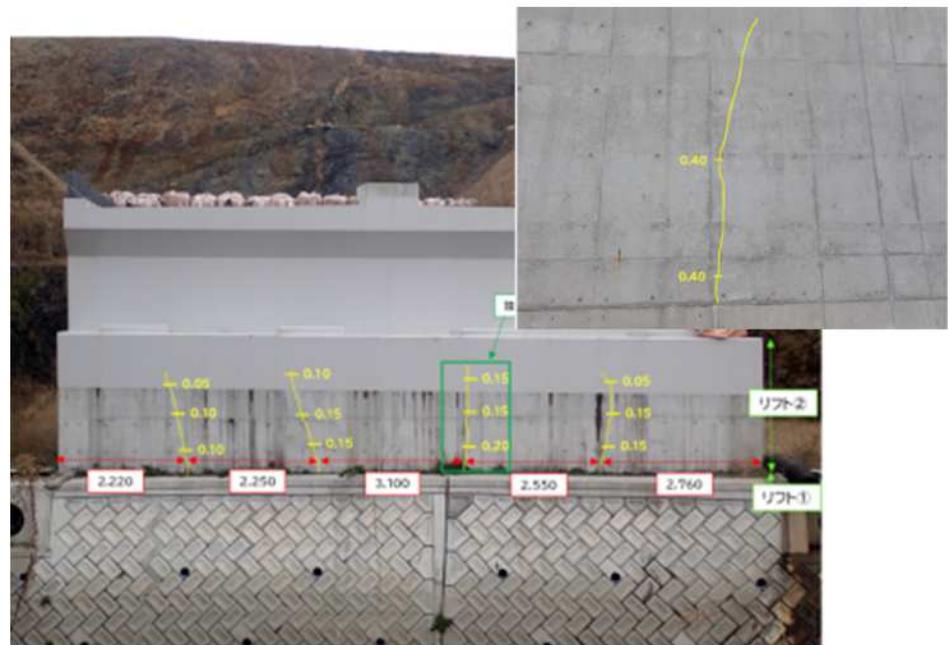
乾燥収縮ひび割れ

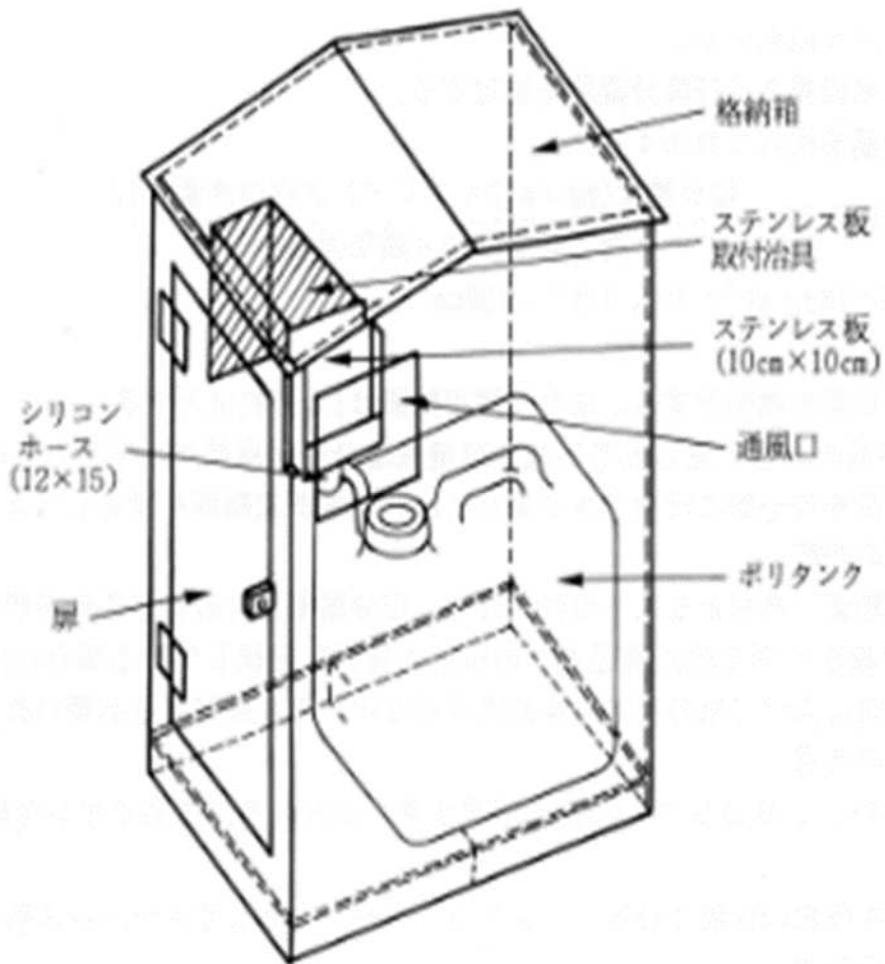
# 土研式飛来塩分捕集器

通風口から侵入した塩分が、奥の $10\text{cm} \times 10\text{cm}$ のステンレス版に付着する。付着した塩分を内部に設置したポリタンクに水で洗い流す。ポリタンクを回収し、回収した塩分を電位差滴定法で分析する。

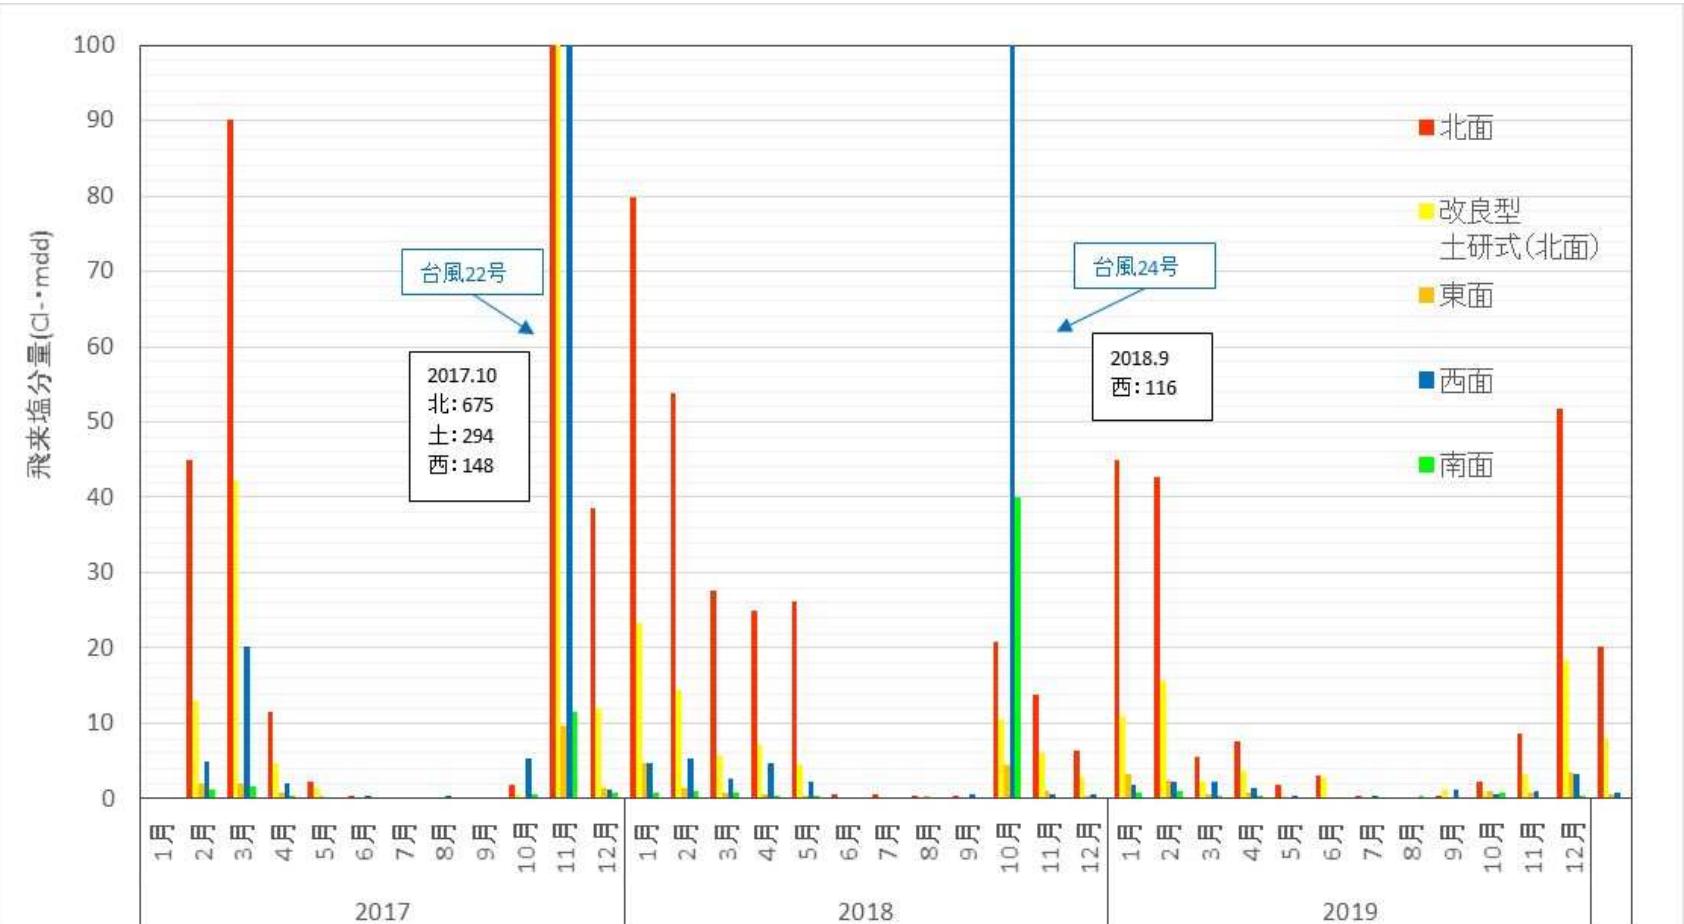
- 冬季風浪と台風により大量の飛来塩分供給環境

鋼材腐食開始が速い

土研式飛来塩分捕集器を用いた塩害環境調査（辺土名暴露試験場）

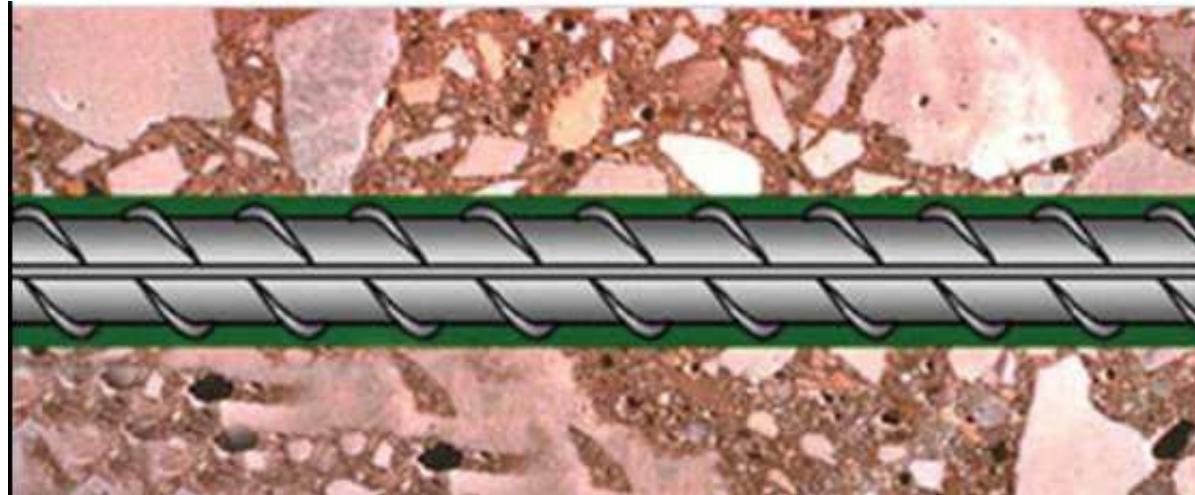
- 一般的にコンクリート中は pH12-13の高アルカリ環境である。
- そのような環境では、コンクリート中の鋼材表面に不働態被膜（酸化被膜）が形成され、鋼材腐食を抑制する。

不働態被膜

不働態被膜の破壊・消失により、鋼材腐食がスタートする。

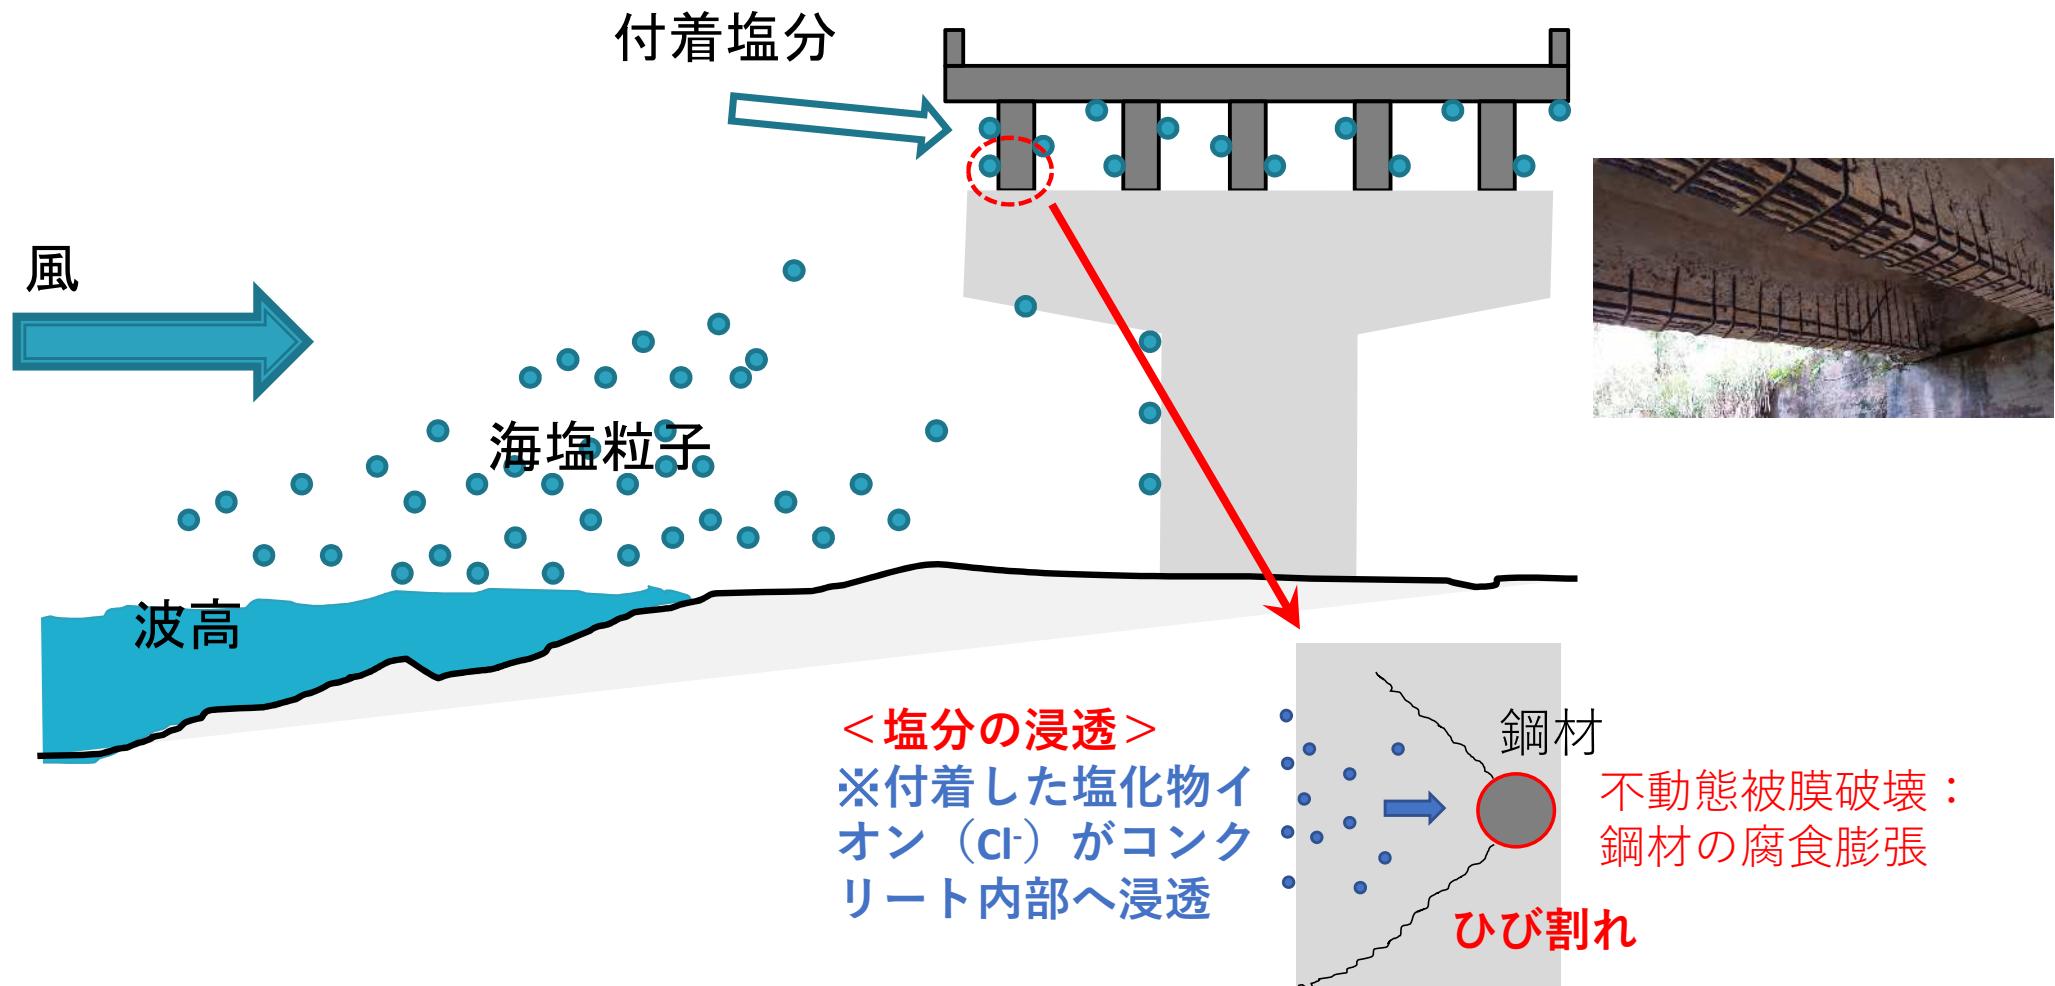
# 外来塩分による塩害の模式図

沖縄県の場合は、四方を海に囲まれているため、海から供給される。

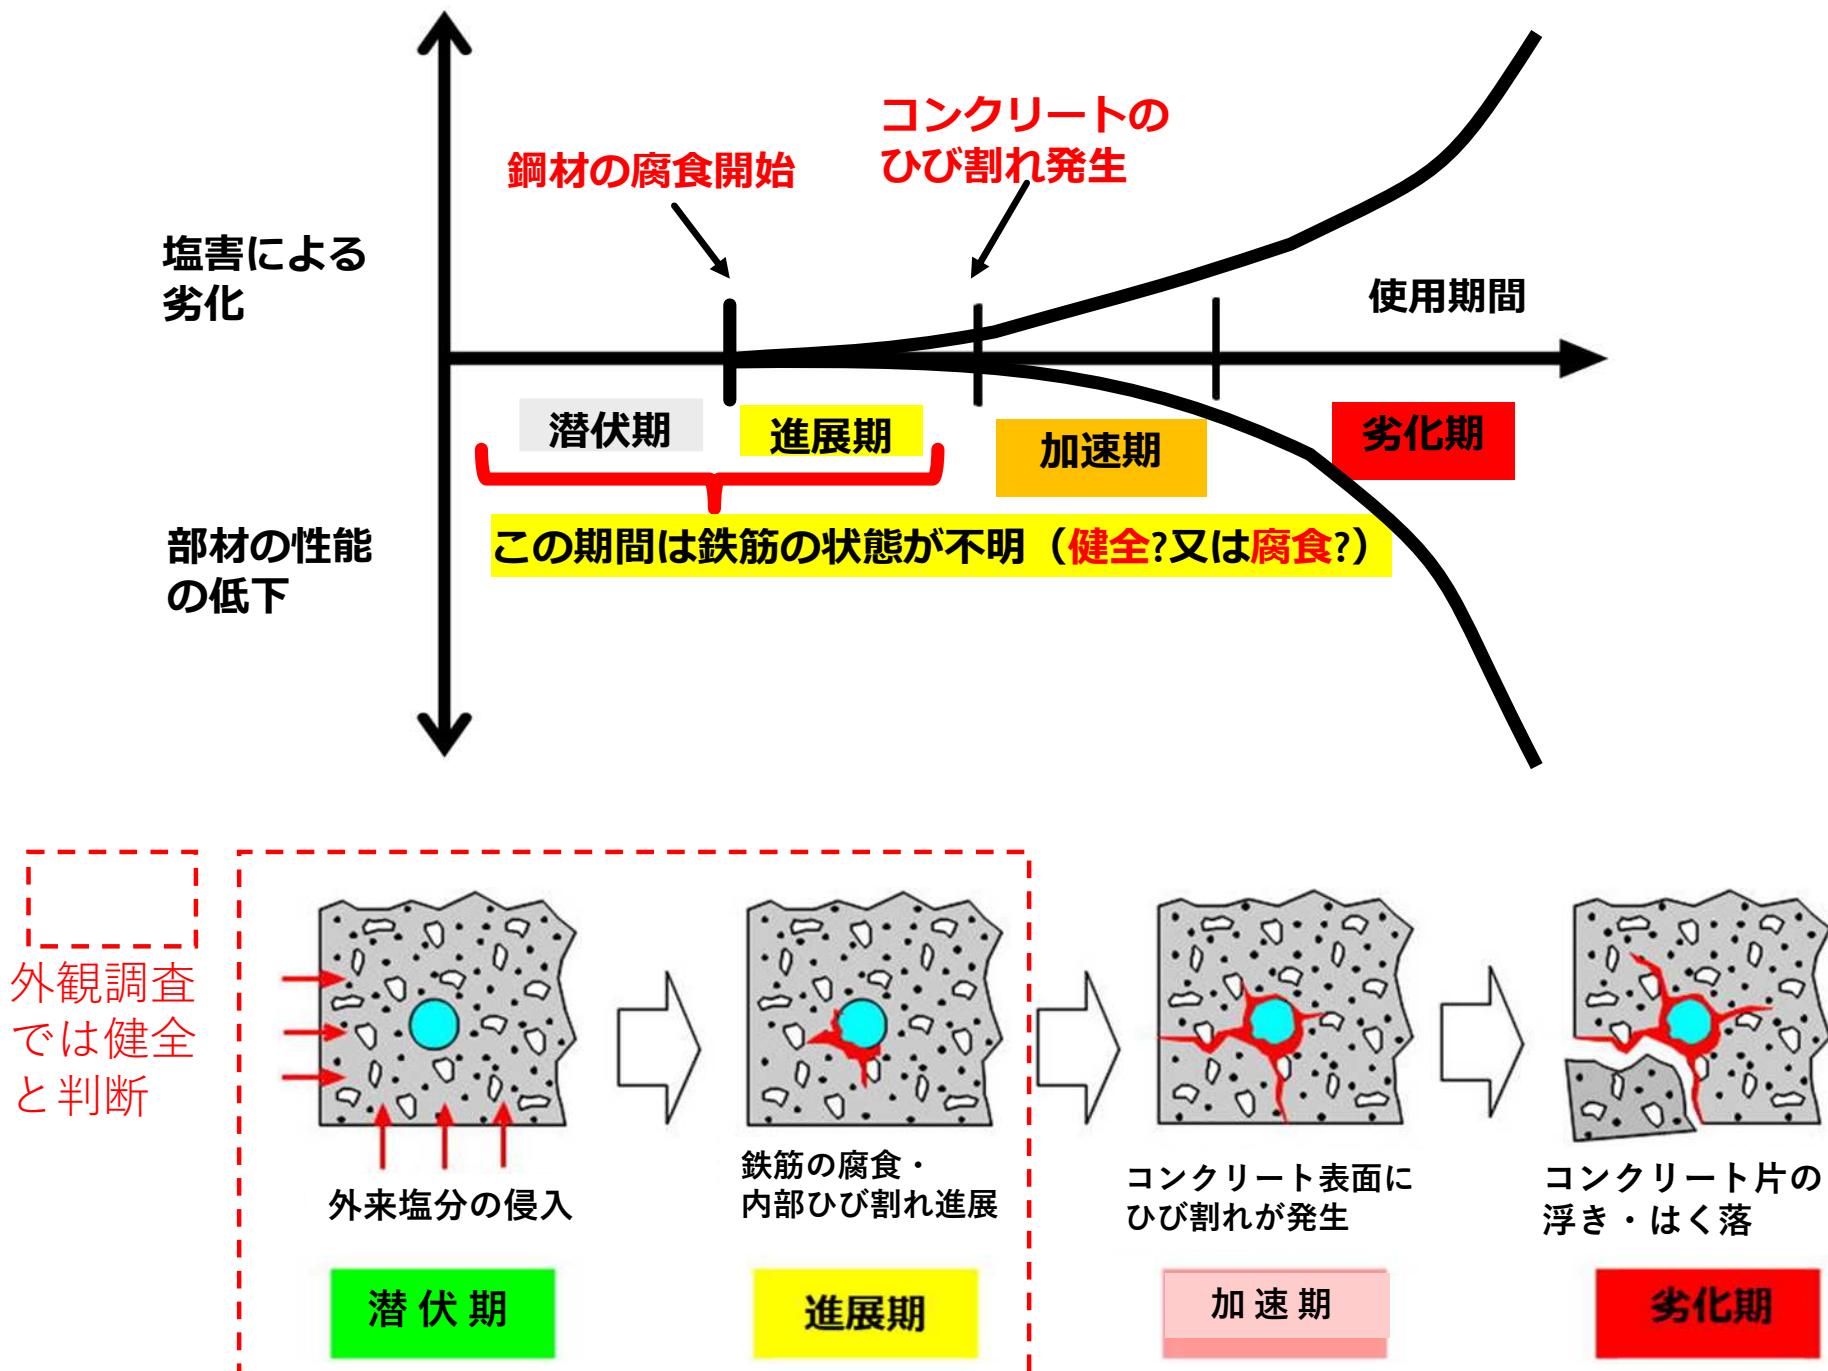
# 塩害劣化の劣化進行過程

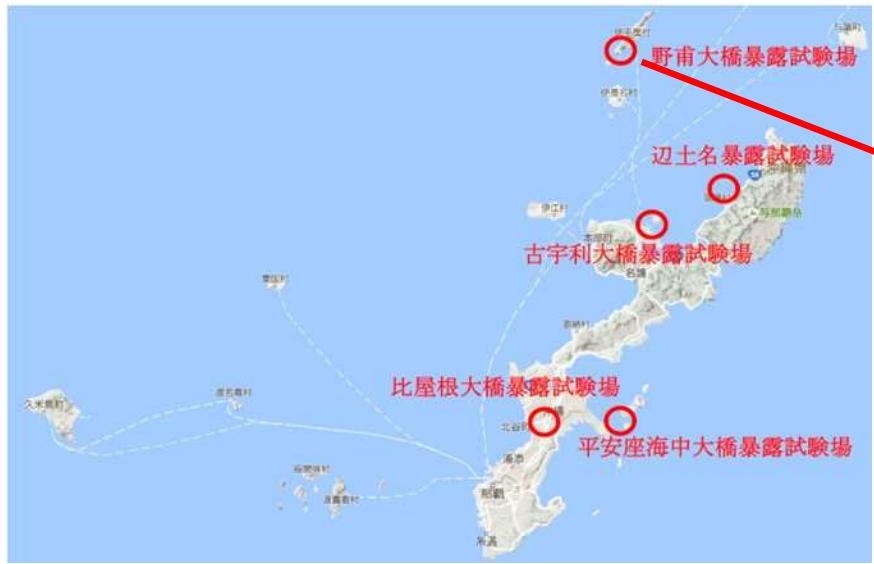
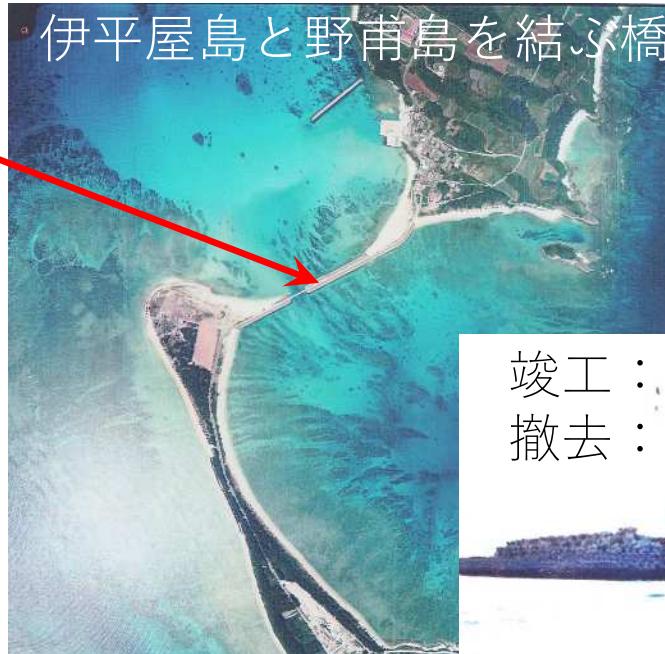
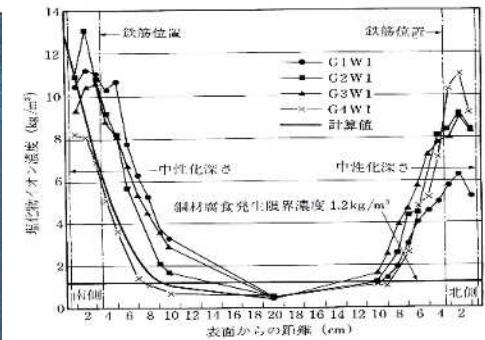
# 塩害劣化事例（旧野甫大橋）

竣工：昭和53年（1978年）  
撤去：平成11年（1999年）

沖縄が日本に復帰してから初めての離島架橋：  
架設から**21年**で塩害による老朽化が進み、架け替えに至る

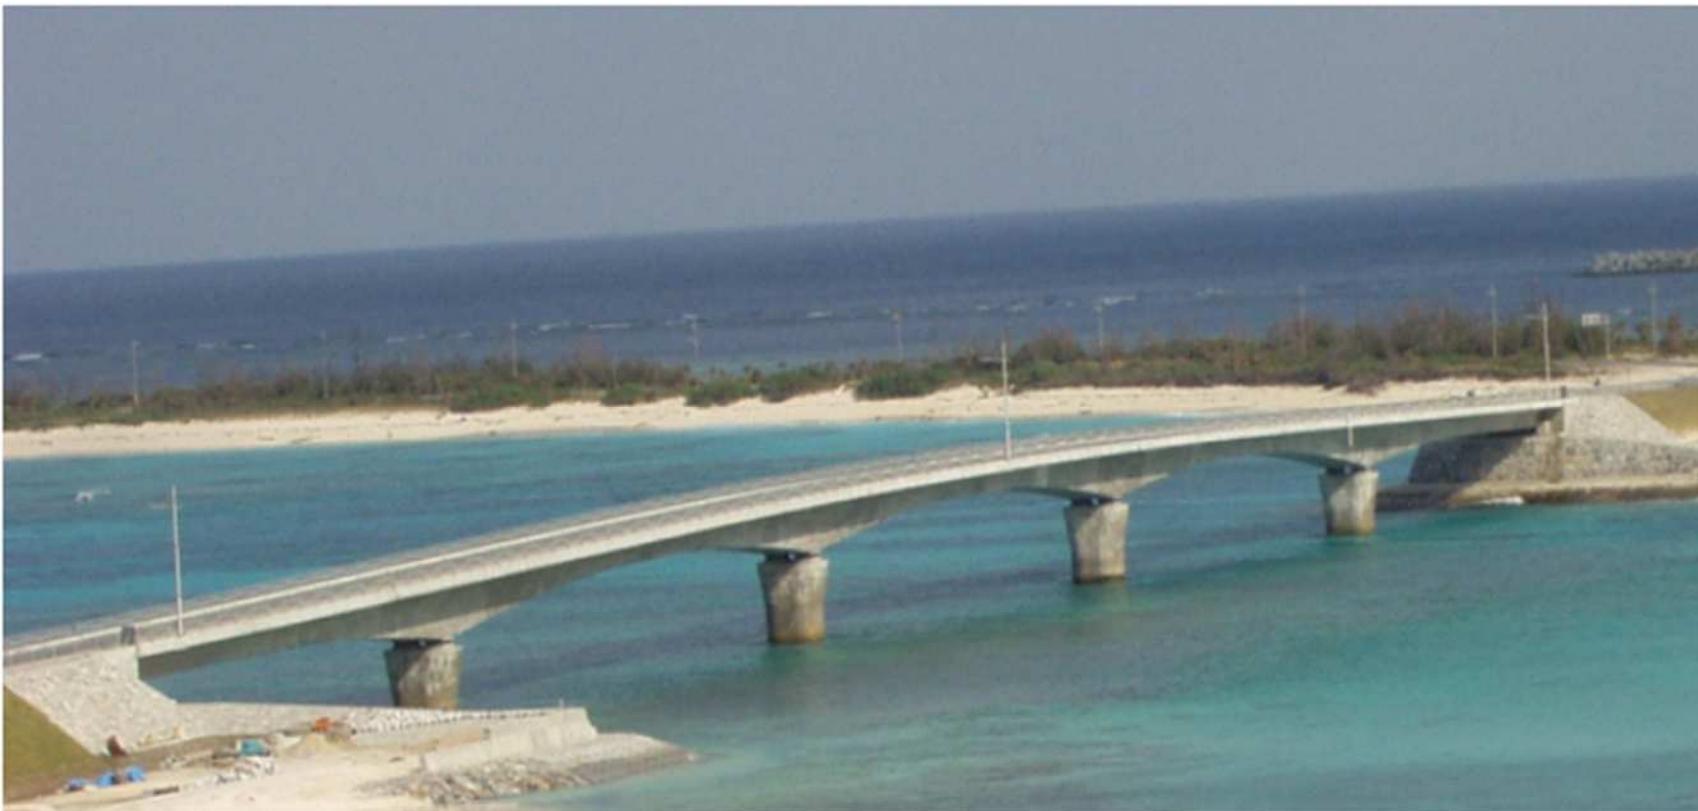
新野甫大橋  
(2004年3月開通)

PC5径間連続変断面箱桁橋  
橋長320m (54.25+3@70+54.25)

- 塩害対策：
1. かぶりの確保 70mm
  2. エポキシ樹脂塗装鉄筋の採用
  3. エポキシ樹脂塗装PC鋼材の採用
  4. ポリエチレンシースの採用

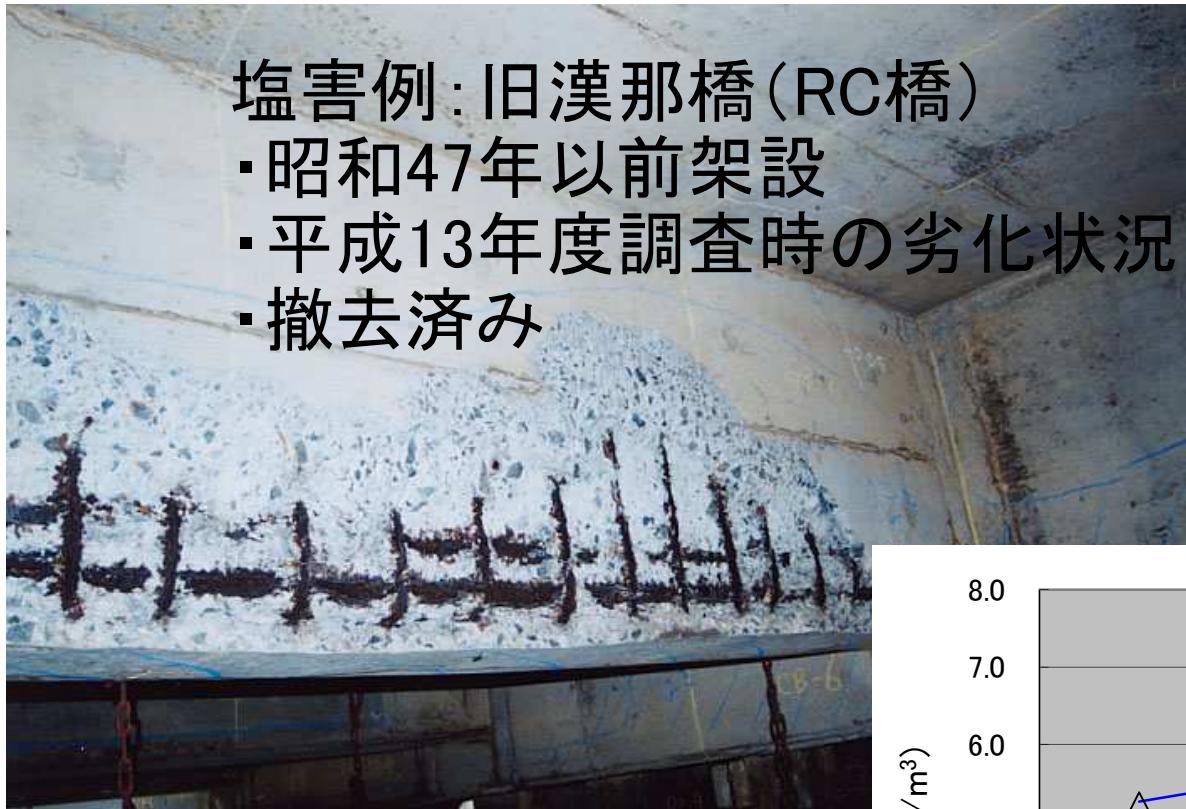
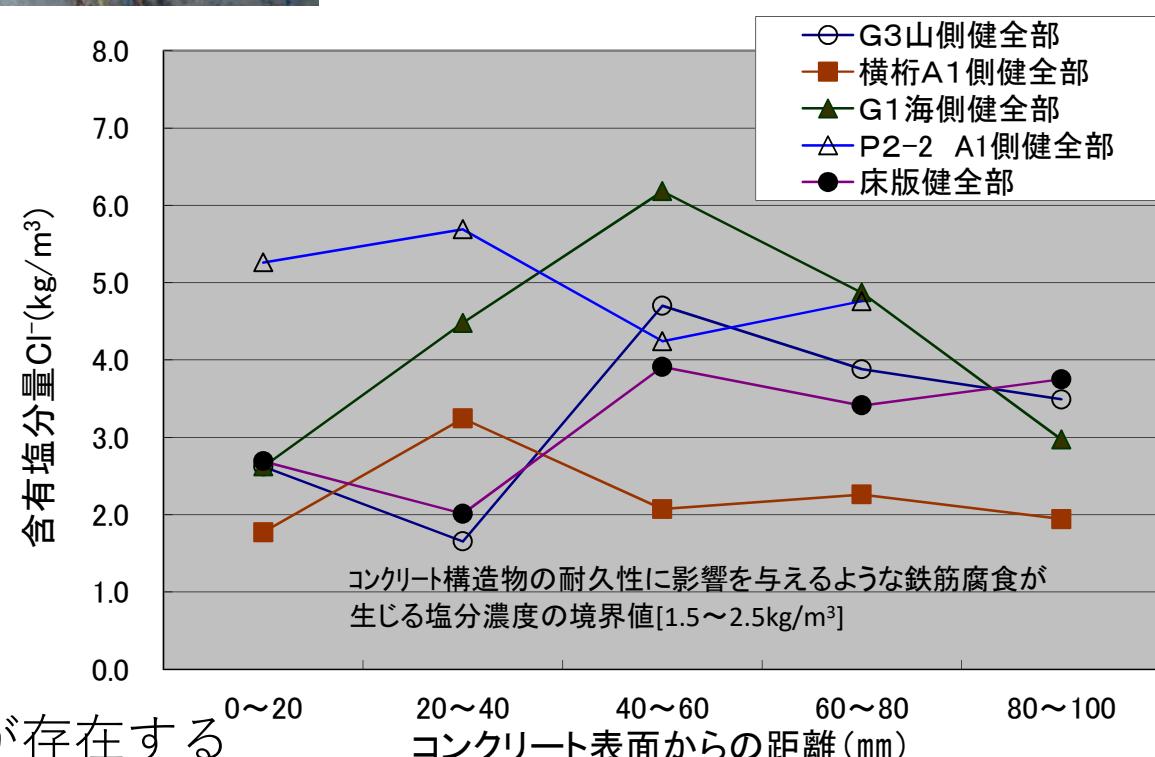
### 塩害例: 旧漢那橋(RC橋)

- 昭和47年以前架設
- 平成13年度調査時の劣化状況
- 撤去済み

コンクリート内部まで高濃度の塩分が存在する

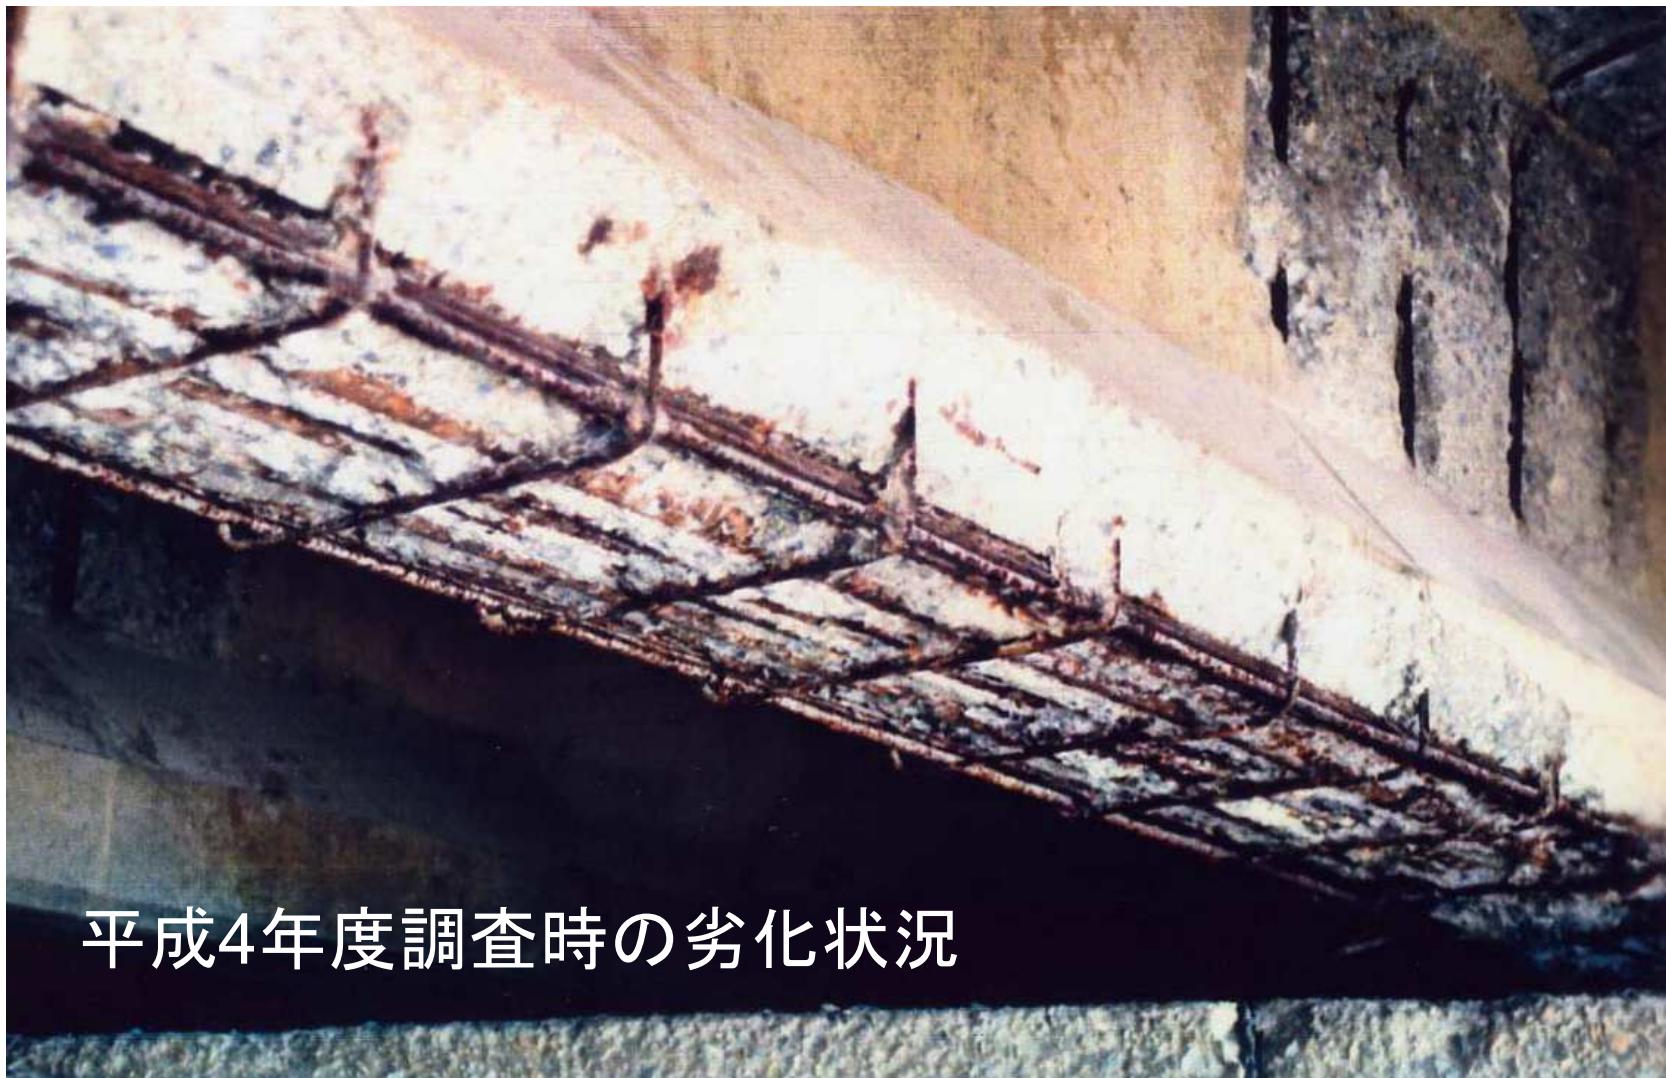
塩害例:PC橋

復帰直後（昭和50年）に海洋博関連工事で建設された

平成4年度調査時の劣化状況

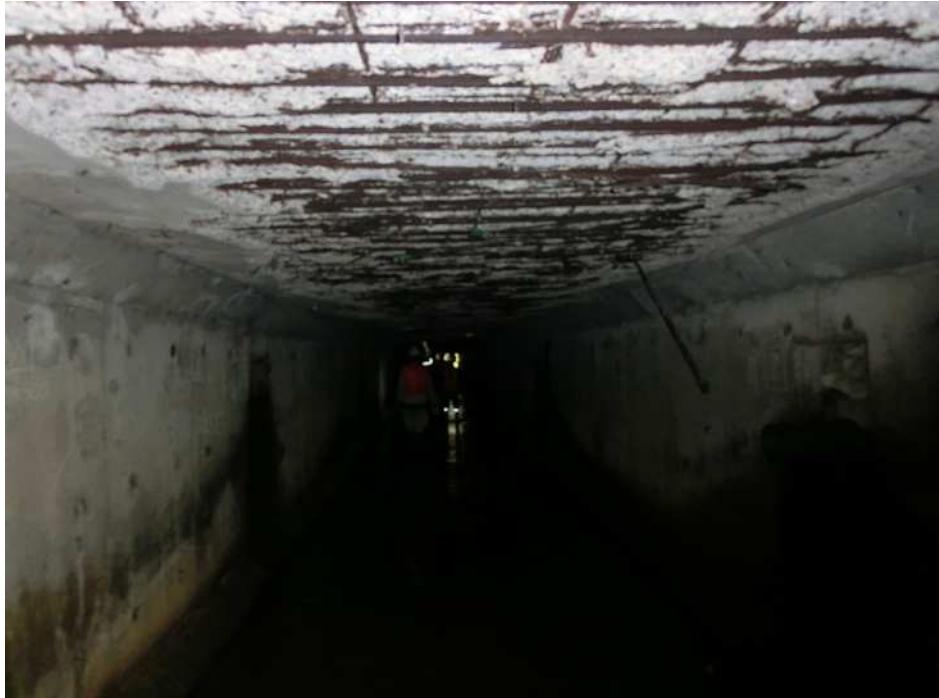
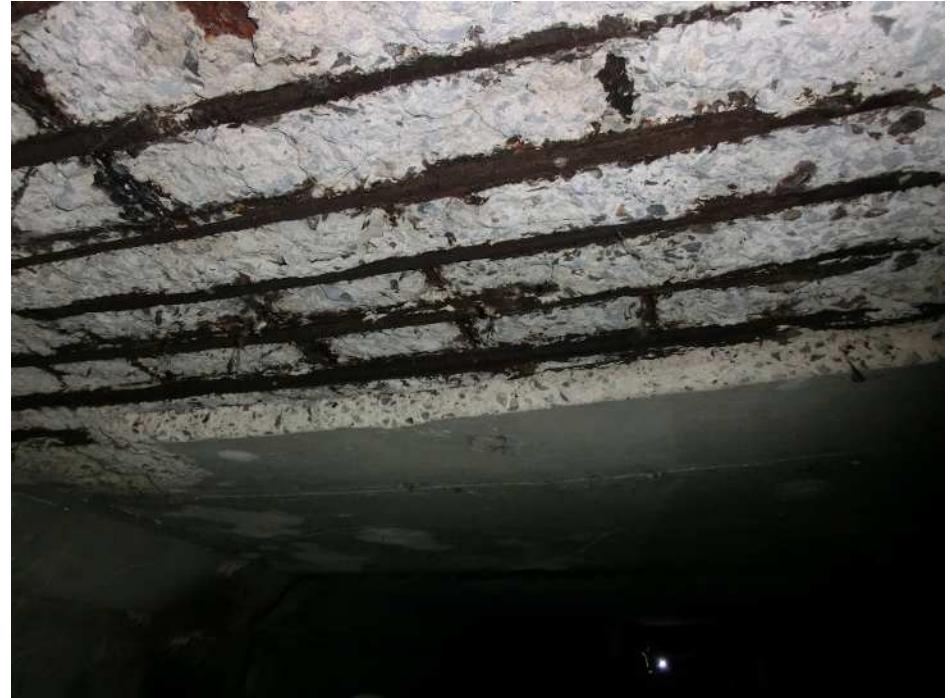
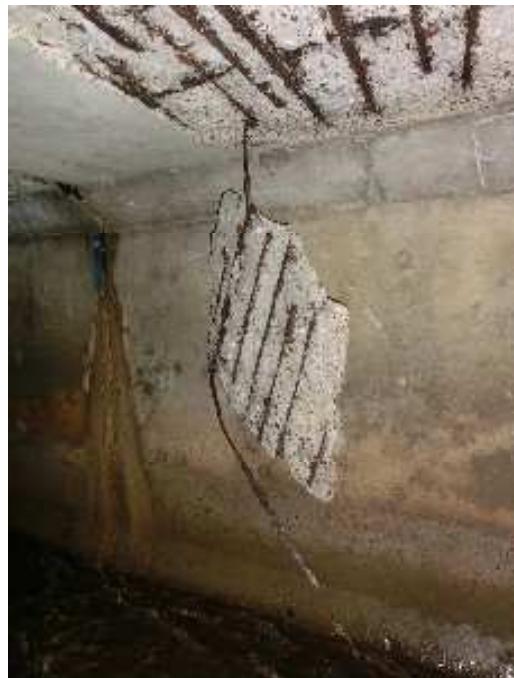
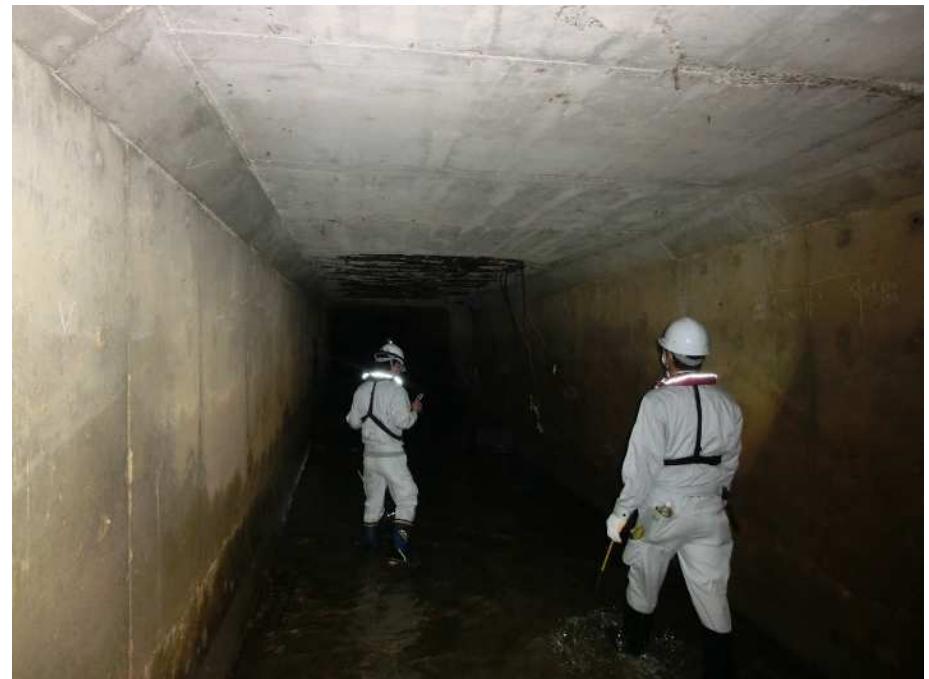
# 沖縄の現場打ち函渠で観られる劣化事例

➤ 側壁は見た目健全で、頂板下面の劣化が著しい事例が多い。

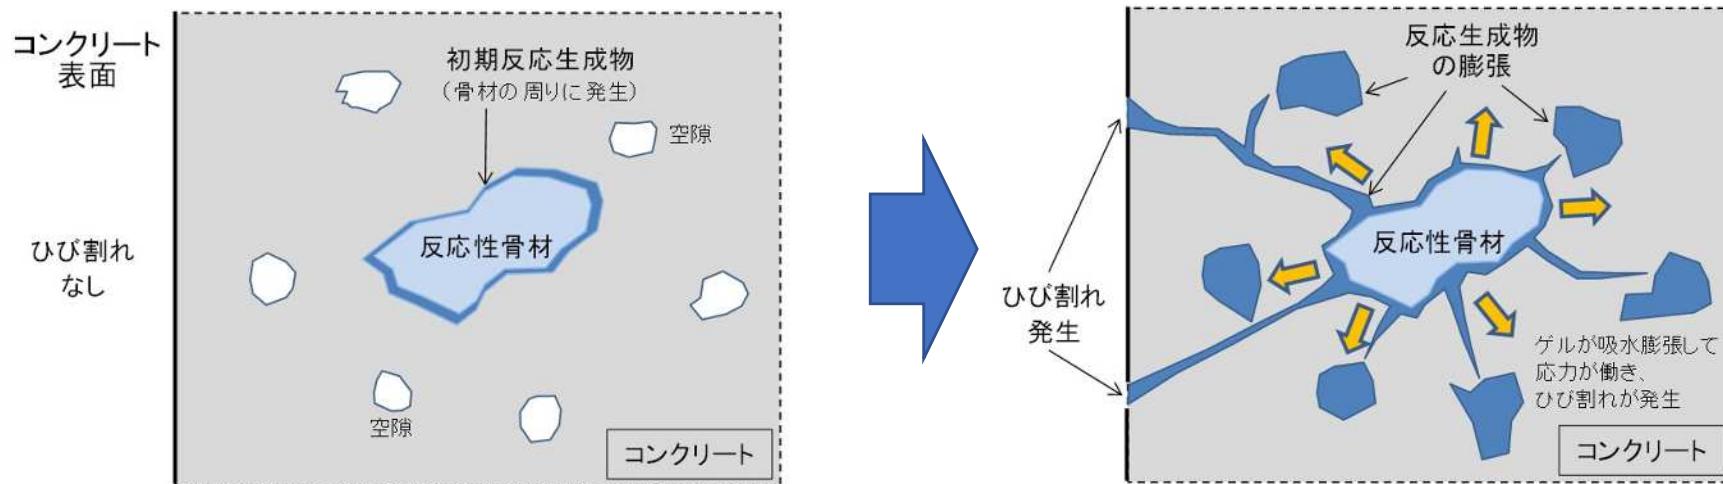
## ASR劣化の模式図

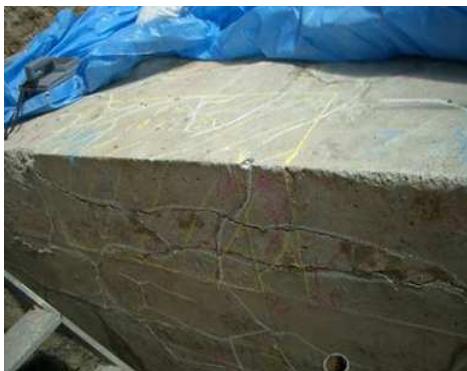
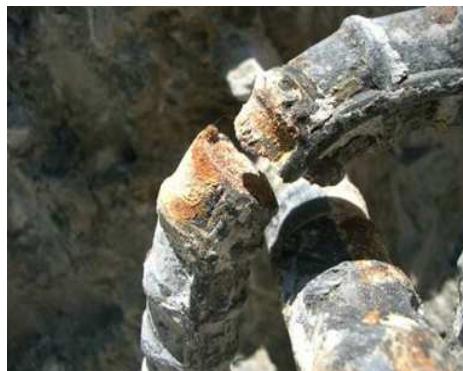
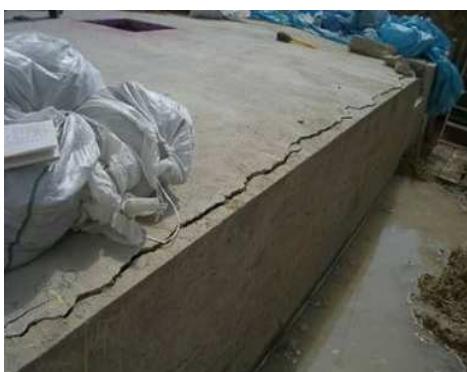
## ASR劣化事例（台湾産骨材起因:遅延膨張性）

コンクリートに  
有害なひび割れ  
+  
場合によっては  
鉄筋破断

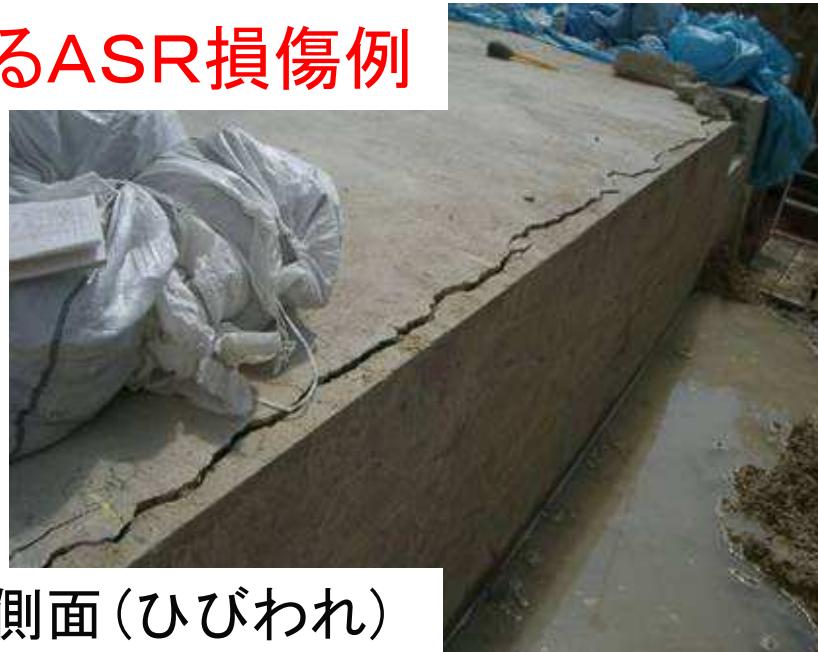
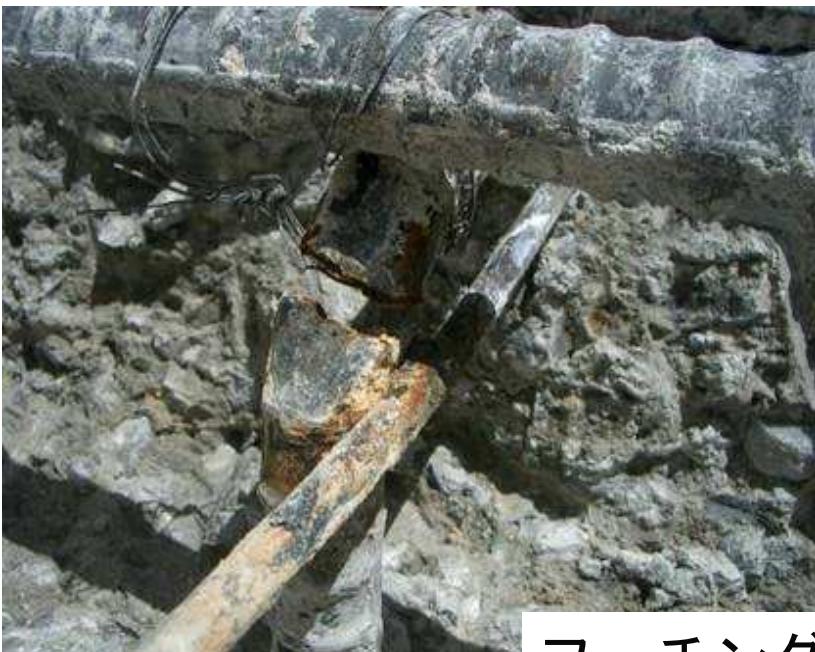
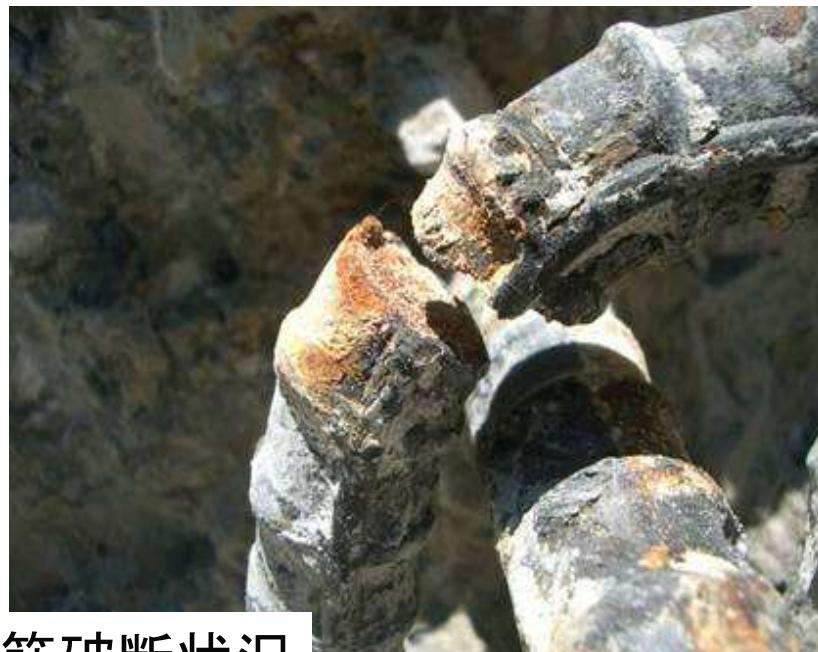
台湾産粗骨材によるASR損傷例

フーチング上面・側面(ひびわれ)

フーチング鉄筋破断状況

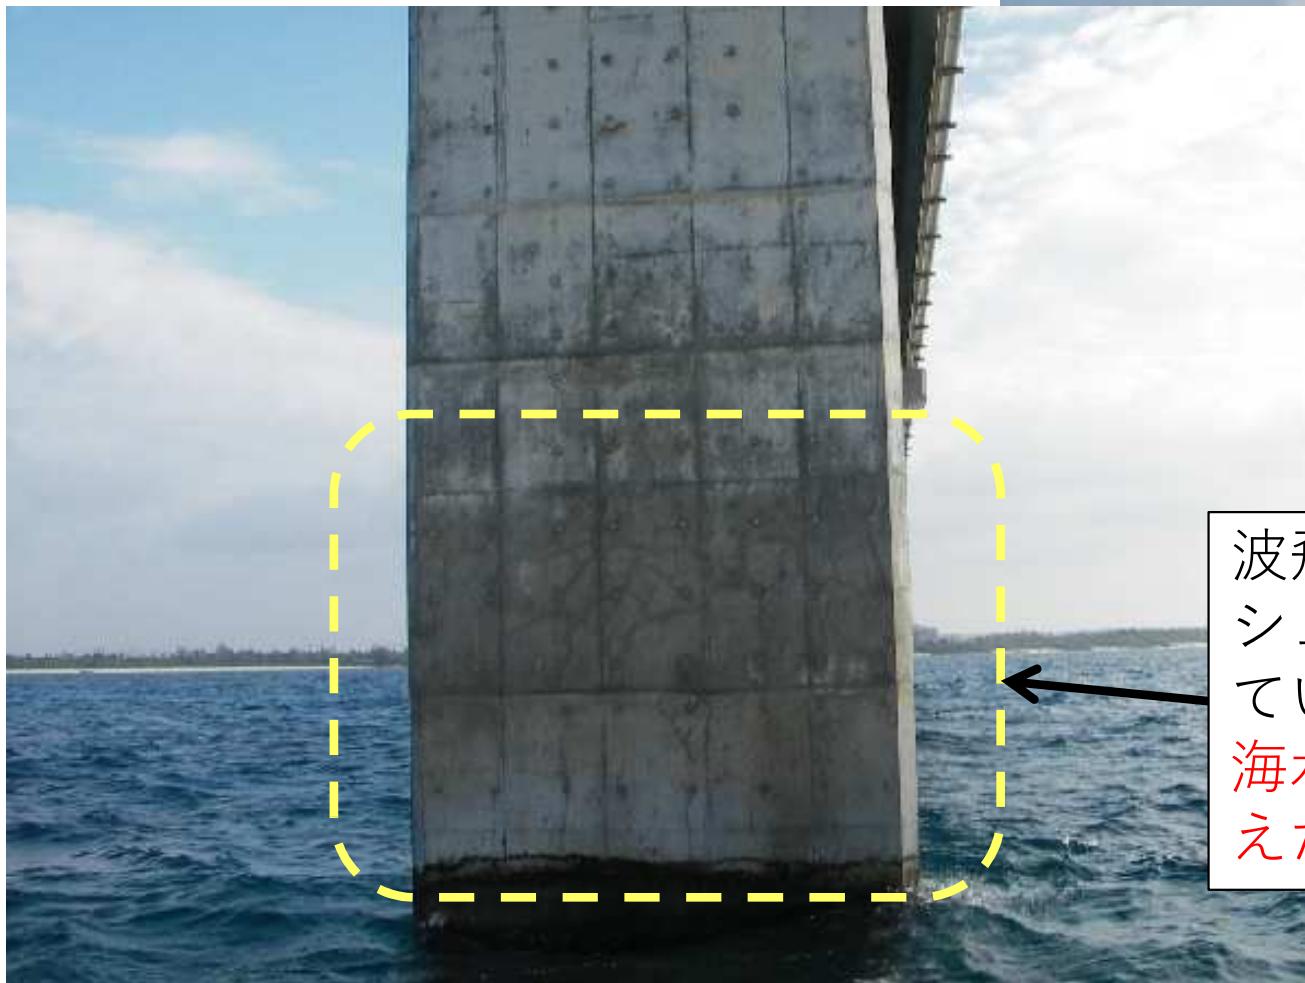
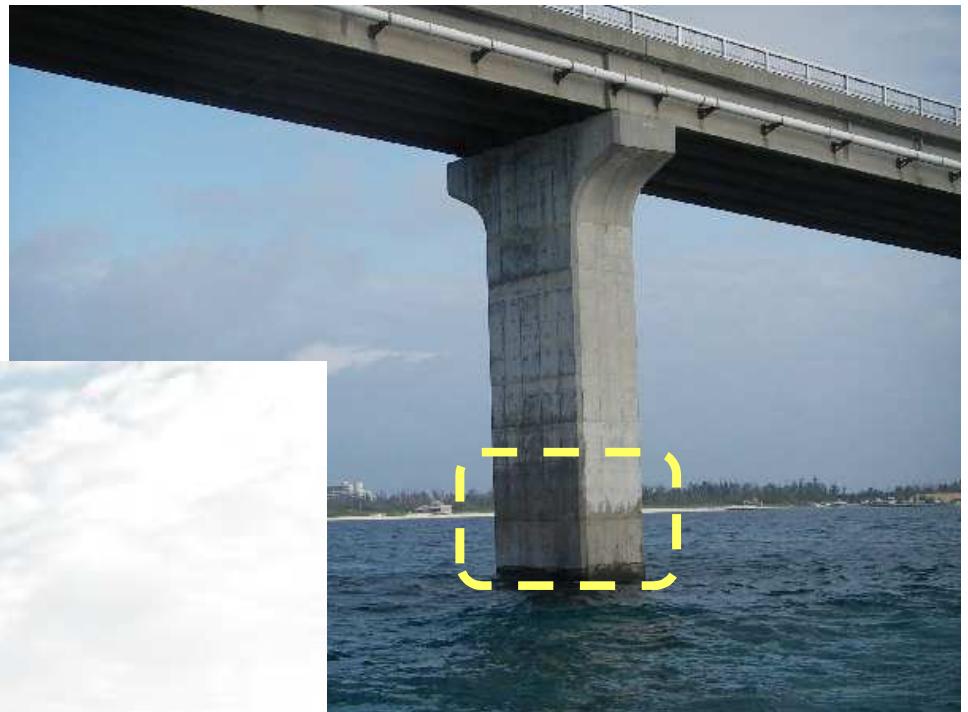
台灣産川砂(細骨材)によるASR

海上橋の橋脚

波飛沫のかかるスプラッシュゾーンにASRが発生している。  
海水がASR劣化に影響を与えた事例
