# コンクリート維持工学

－沖縄県のコンクリート構造物を事例に－

琉球大学 工学部 工学科  
社会基盤デザインコース

富山 潤

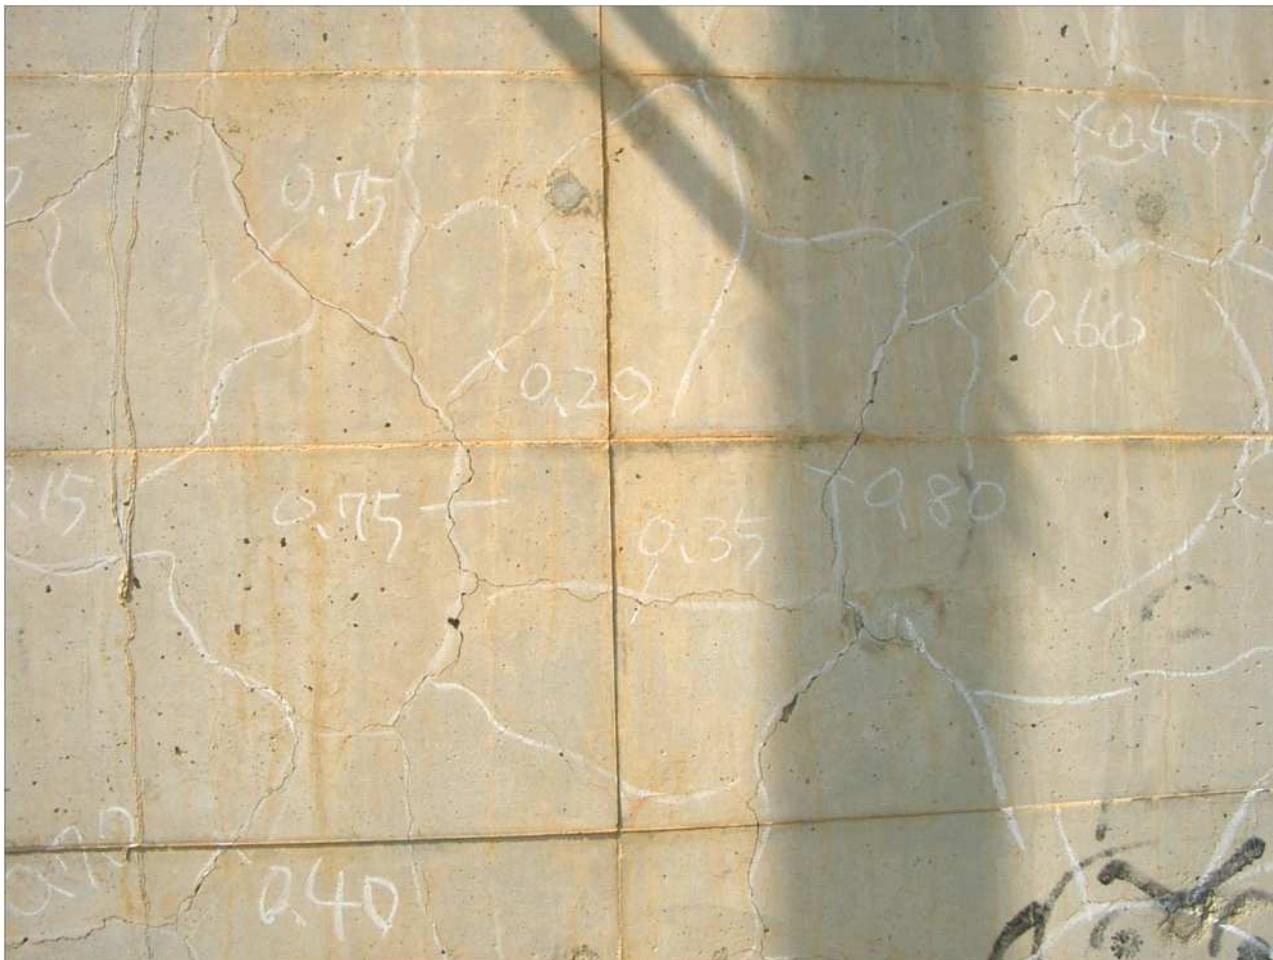
C橋

## 架設環境：內陸部

竣工年：下部1983年、上部1984年

## 損傷状況: 橋台, 橋脚にASRが発生

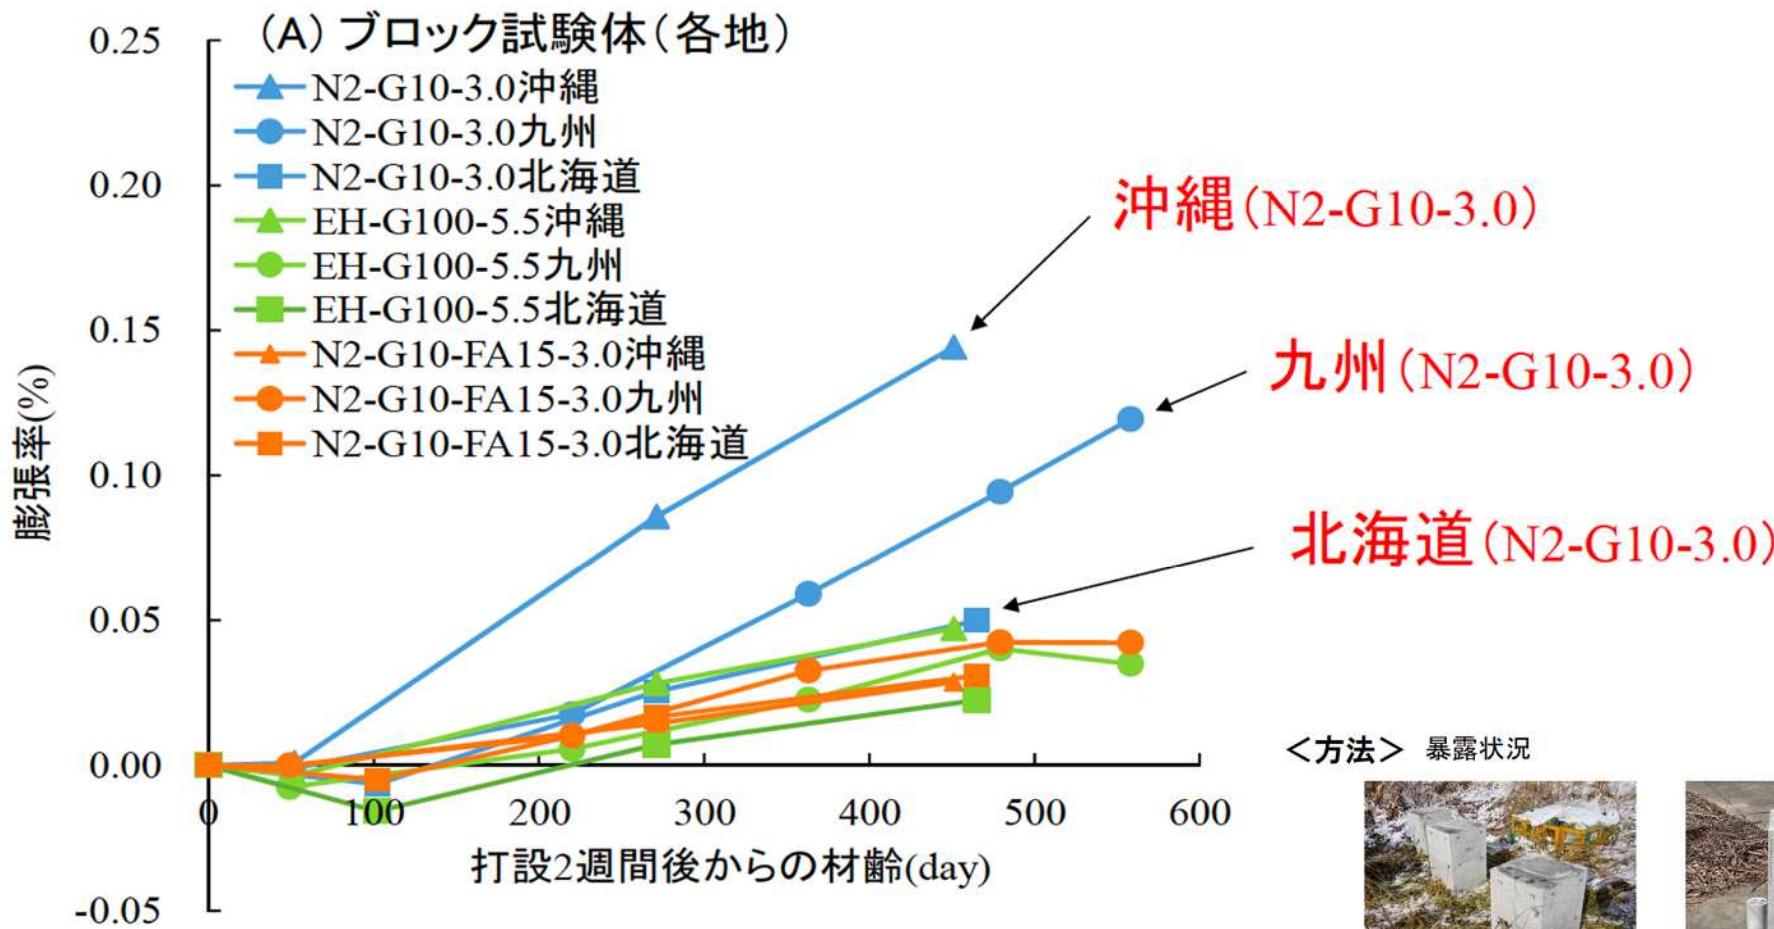
## <結果> 暴露地比較(北海道/九州/沖縄)

1年を通して高温多湿環境である沖縄県は、九州、北海道に比べて、ASRの反応速度が早く、膨張量が大きい結果となった。

平均気温(過去10年間)  
北海道: 6.4°C  
九州: 16.7°C  
沖縄: 23.4°C

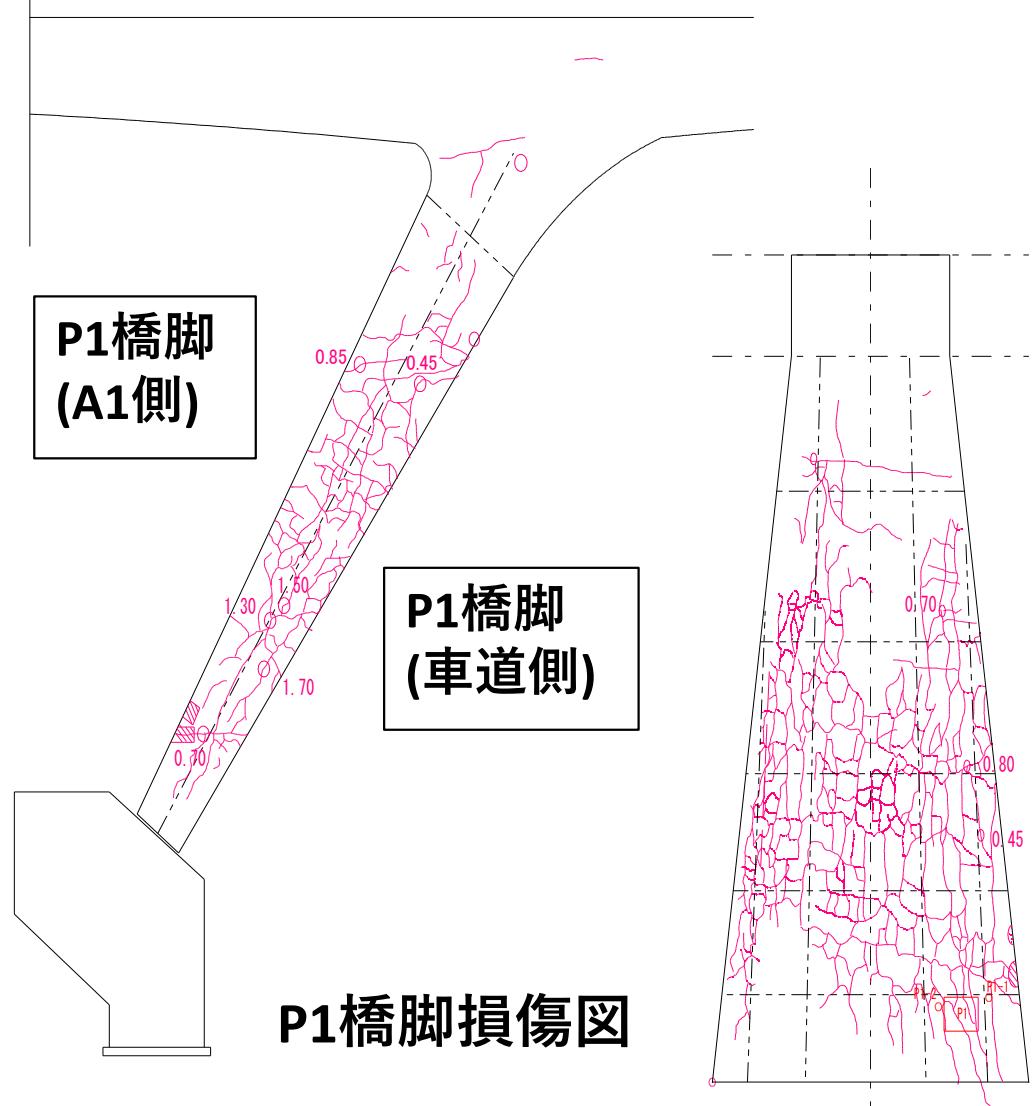
P1橋脚損傷図

- 調査の結果、P1およびP2橋脚ともに全体にわたって、ひび割れ幅が0.2mm～2.0mmのASRと思われる亀甲状のひび割れの発生が確認された。
- ひび割れが繋がっている箇所は部分的にコンクリートの浮き剥離が生じていることも確認された。  
⇒この構造物に対して亜硝酸リチウムを圧入し、その効果確認を行っている。

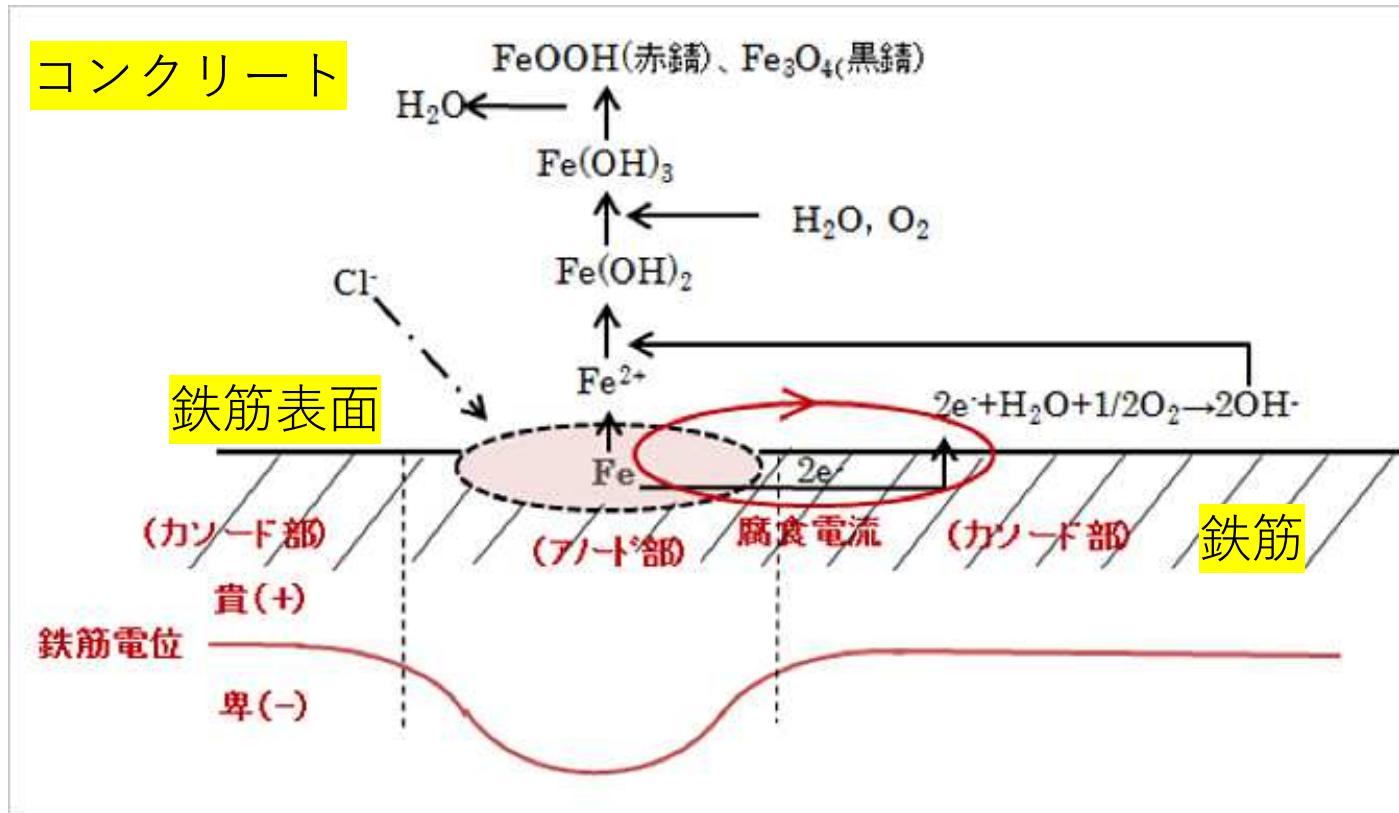
腐食反応（電気化学的反応）

電位差が生じなければ腐食を抑制できる！

電気化学的に電位をコントロール！

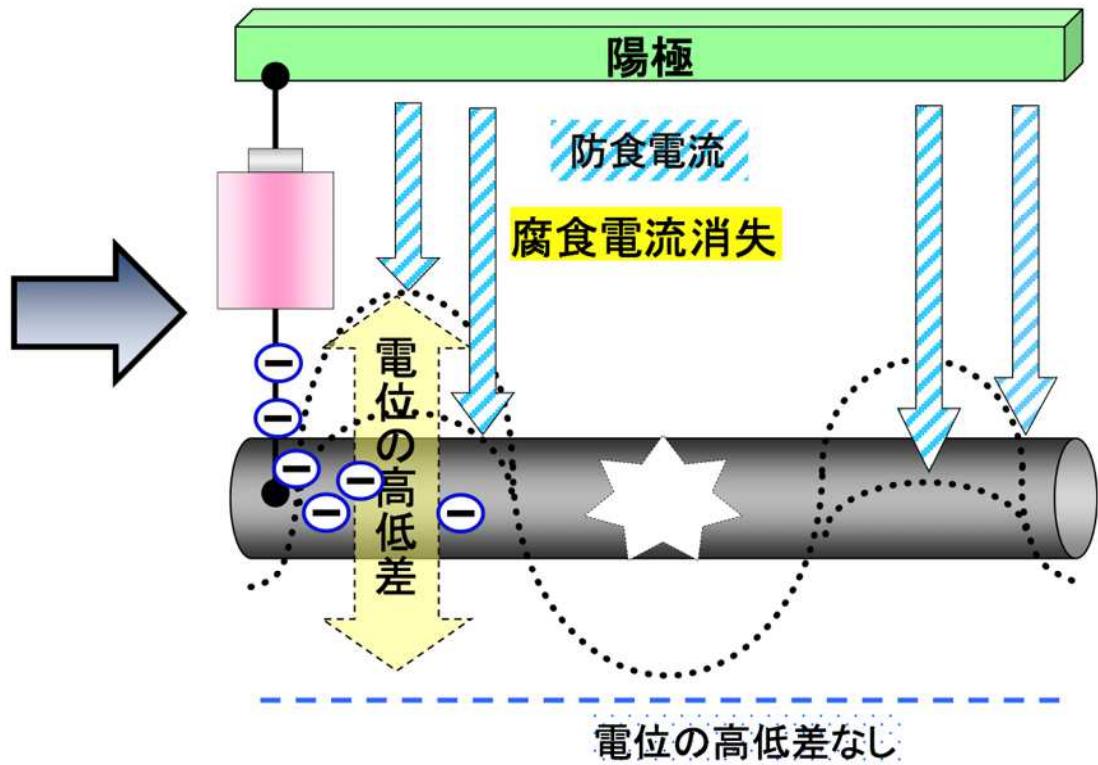
## 電気防食

## 防食電流の供給方法で大きく 2 種類
