道路施設の定期点検

公益財団法人 沖縄県建設技術センター

§ 1. 橋梁点検

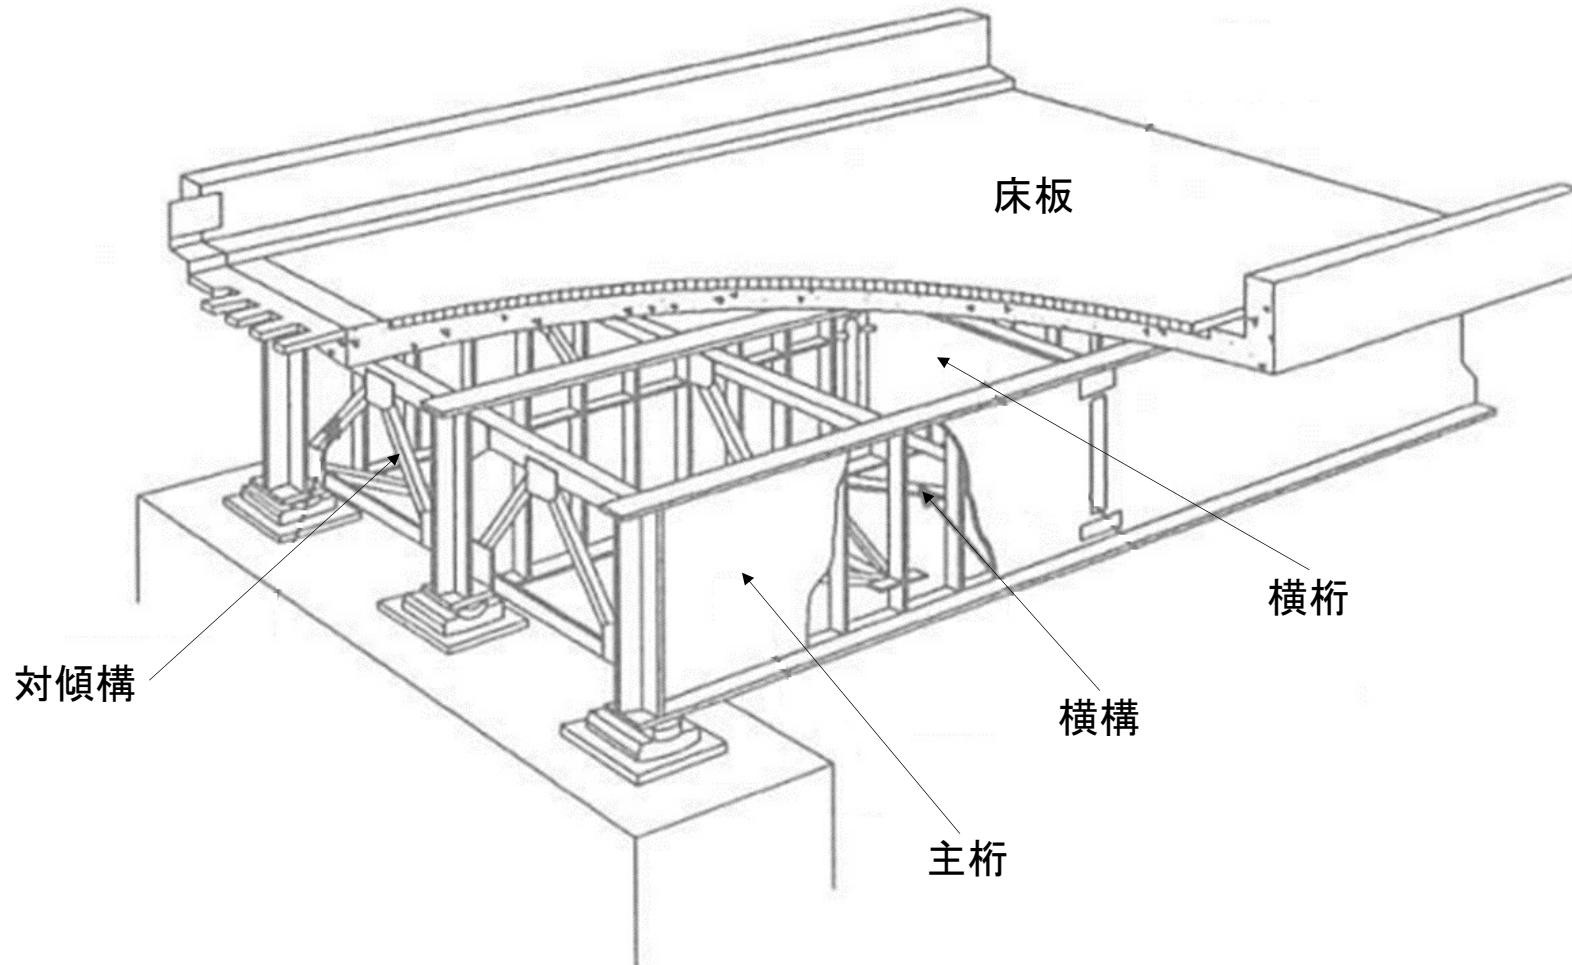
1.3 鋼橋の体表的な部材名称

鋼橋は、上部構造を構成する床板以外の主要材料の多くが鋼部材からなる橋である。

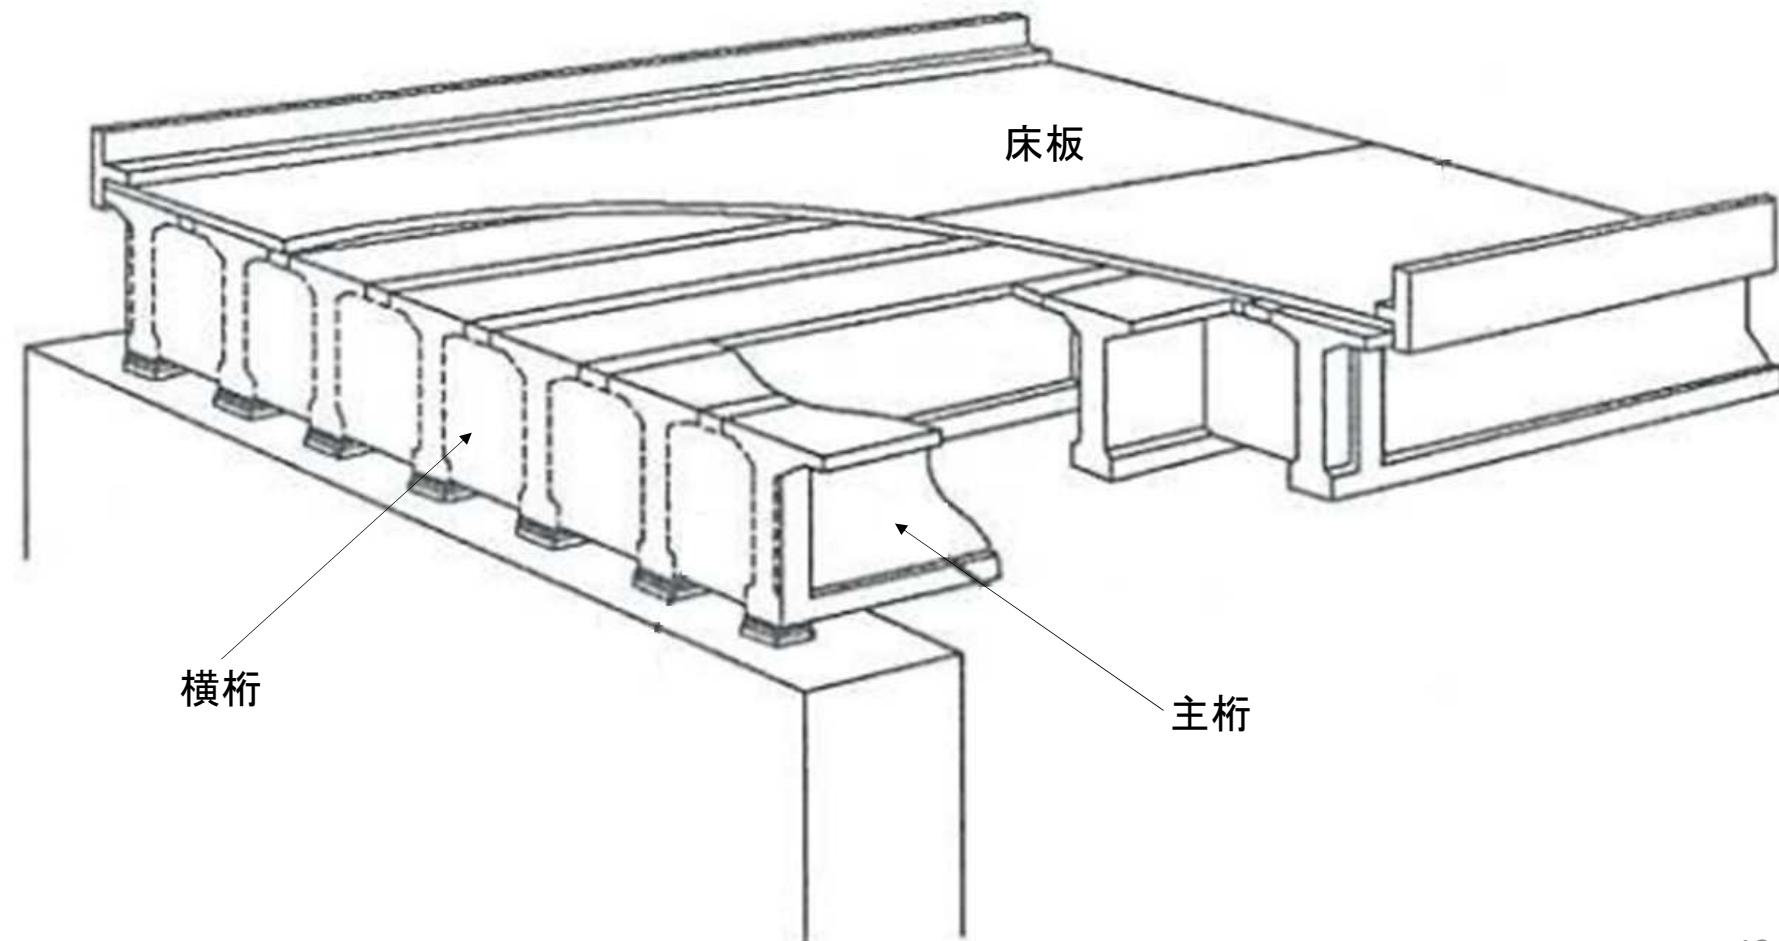
1.4 コンクリート橋の代表的な部材名称

コンクリート橋は、上部構造を構成する主要材料の多くがコンクリート部材からなる橋である。

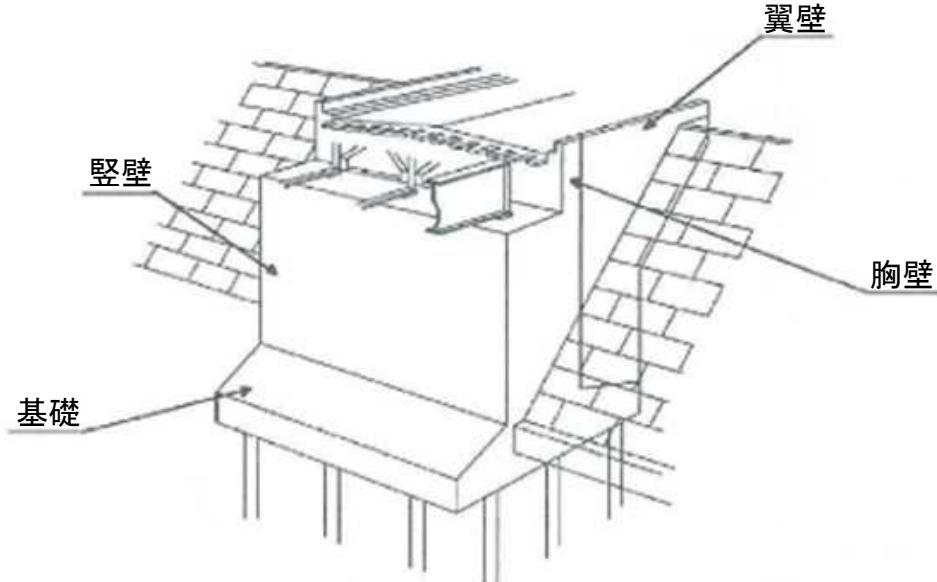
1.5 下部構造の部材名称

上部構造を支える構造体で、通常は橋台、橋脚および基礎を指す。

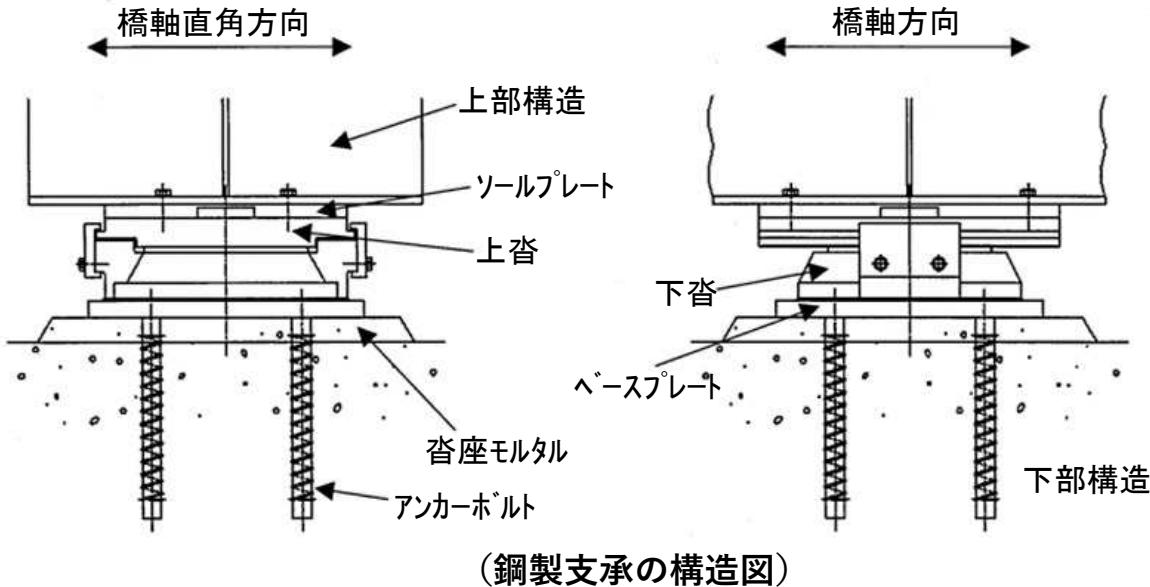
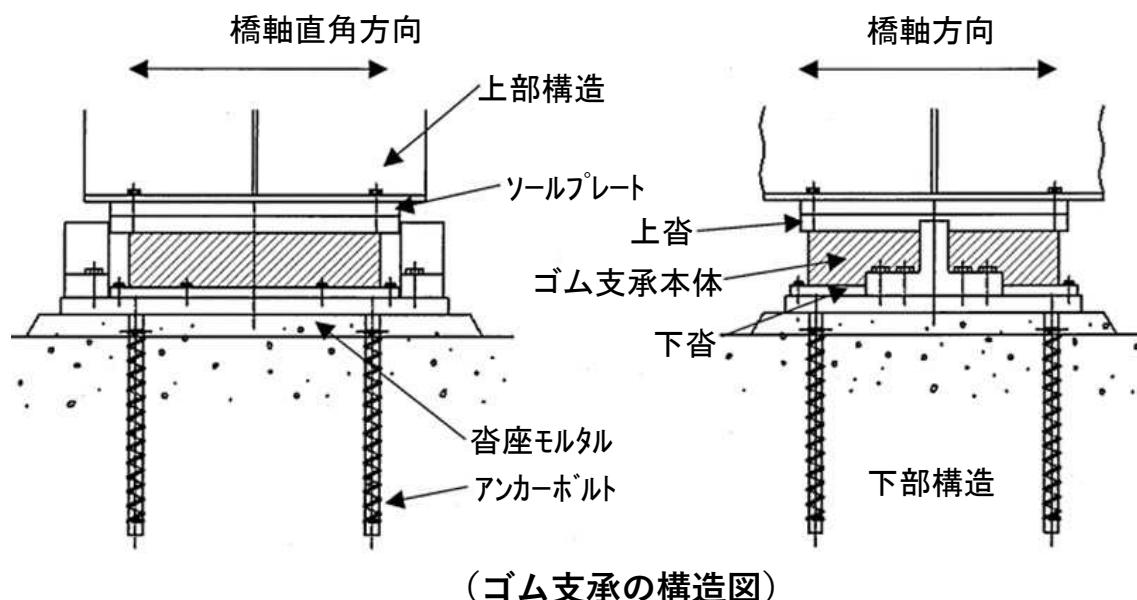
1.6 支承の形式や機能

支承は、材質が異なるゴム支承と鋼製支承の2種類があり、その機能により可動支承、固定支承、免震支承などに分類される。

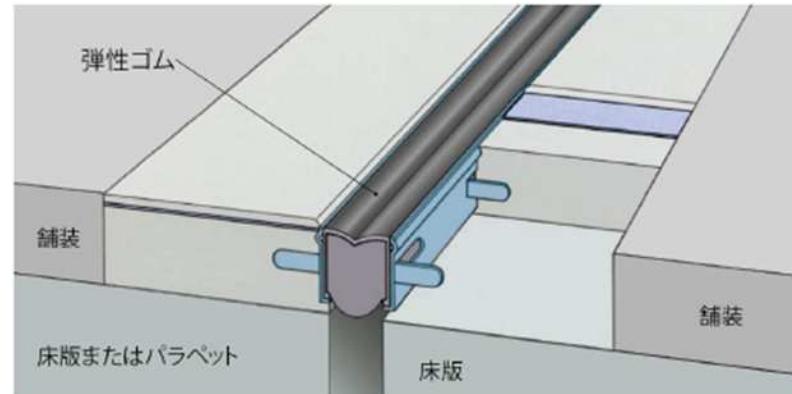
伸縮装置は橋梁の種々の変位（温度変化や荷重作用）に追従し、車両や人が支障なく通行できるために桁端部に設ける装置。鋼製やゴム製のものが主として用いられる。

(突合せ型の構造例)

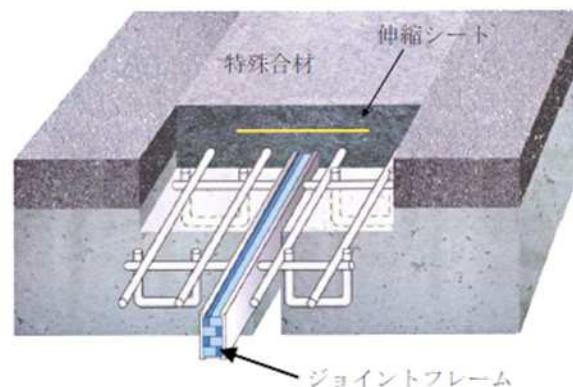
(埋設型の構造例)

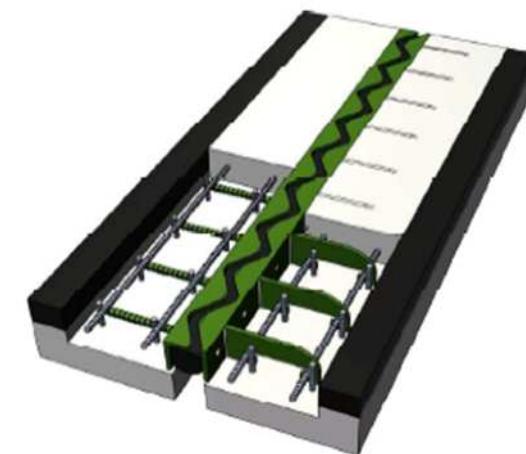
(荷重支持型の構造例)

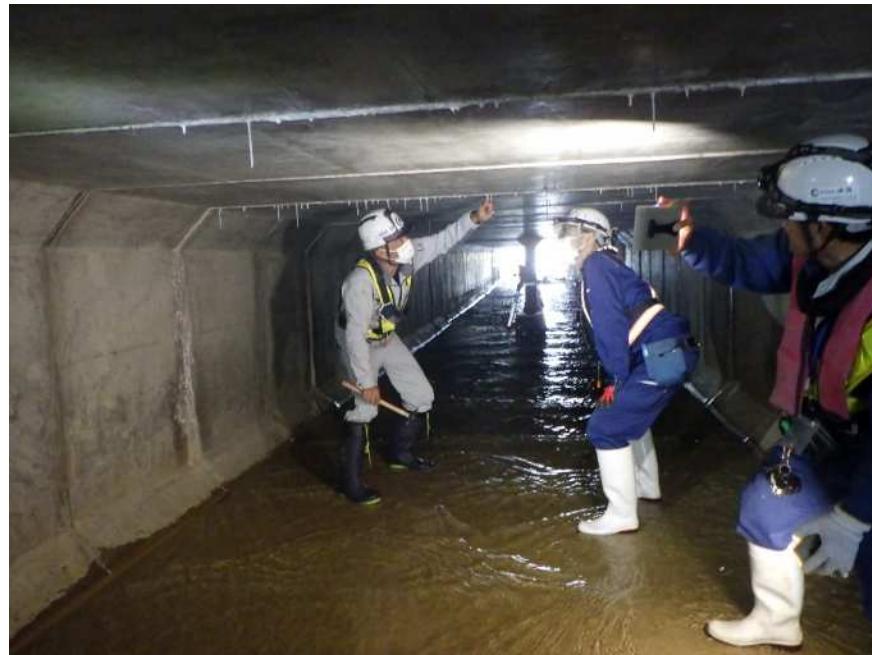
点検手法①【地上点検】

桁下が低く(2m程度を目安)
狭隘空間で地上から近接する
ことが可能な場合。

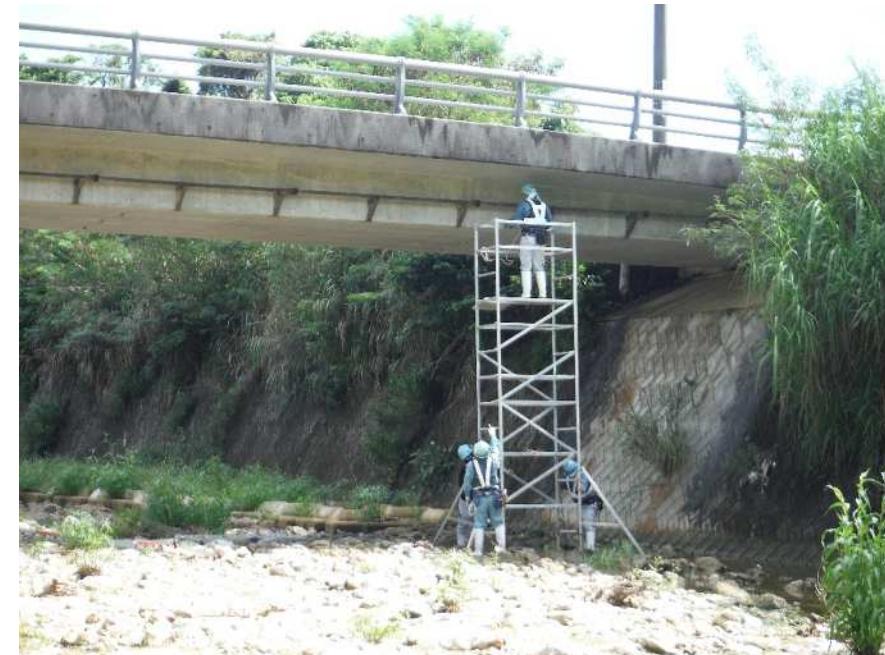
点検手法②【梯子点検】

桁下高が比較的低く(4m程度を目安)、梯子または脚立を
使って点検が納な場合。

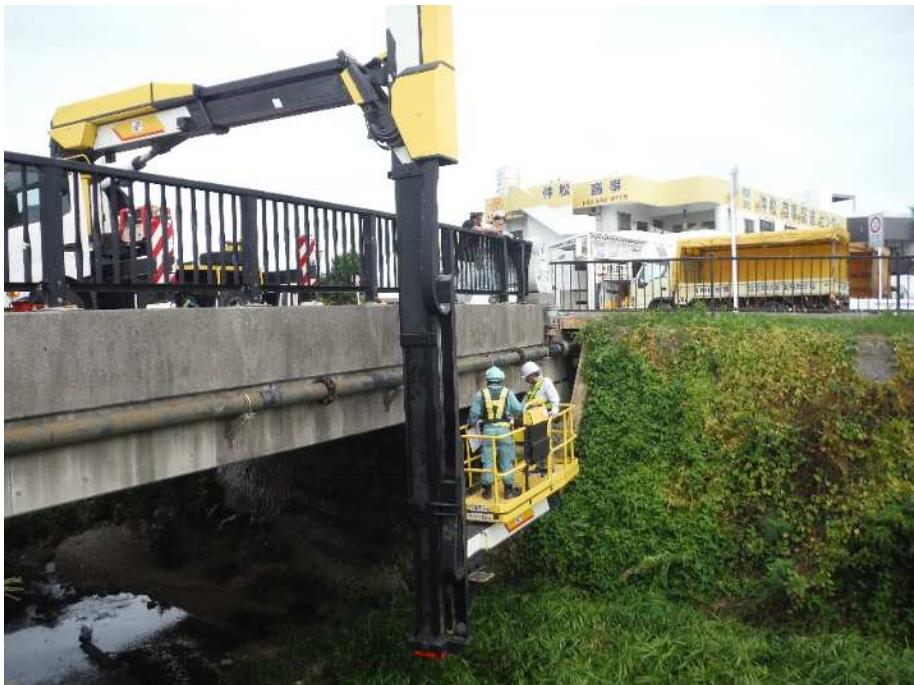
点検手法③【橋梁点検車】

桁下高が高く、桁下に進入できない場合。点検時は橋面上の交通規制が必要となる。なお、幅員の広い歩道や上空に架線等がある場合は適用できない場合があるため注意が必要

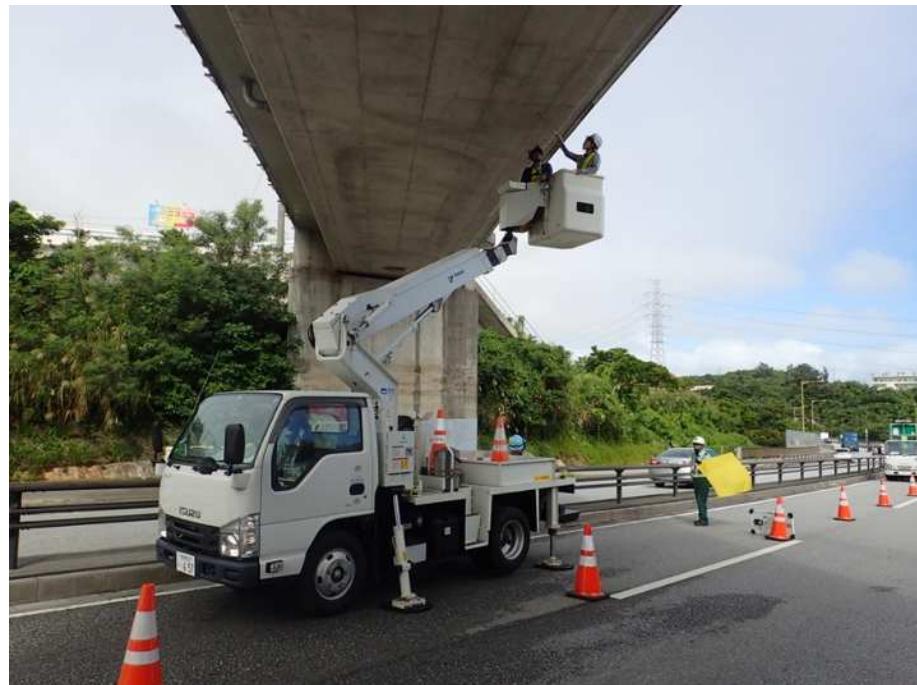
点検手法④【高所作業車】

桁下高が高く、道路と交差するなど桁下に車両が進入できる場合。桁下が道路の場合は交通規制が必要となる。

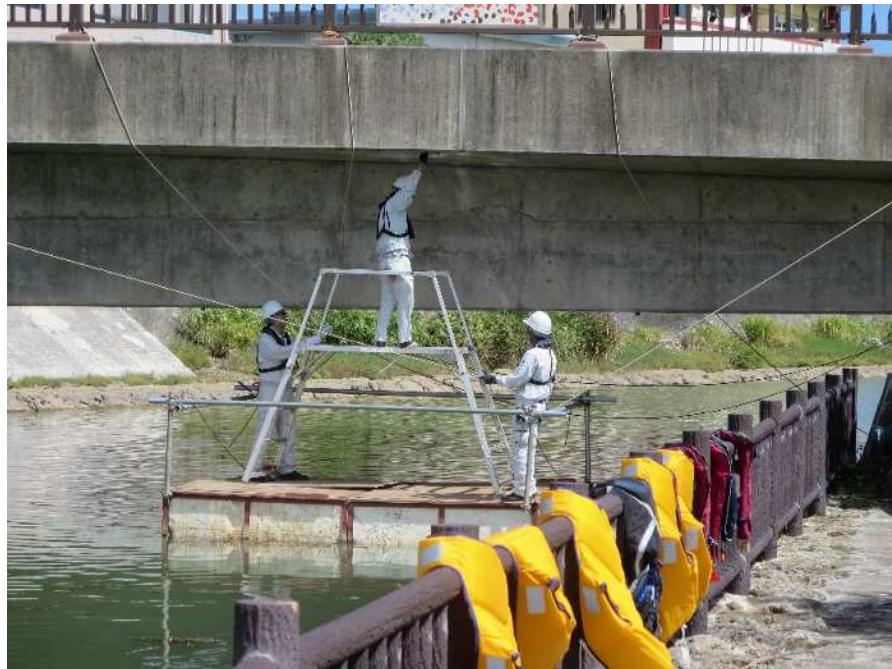
点検手法⑤【台船】

桁下が河川や海などで、桁下高が低く点検車等が進入できない場合。水位は季節や時間帯で変動する場合もあるため注意が必要である。

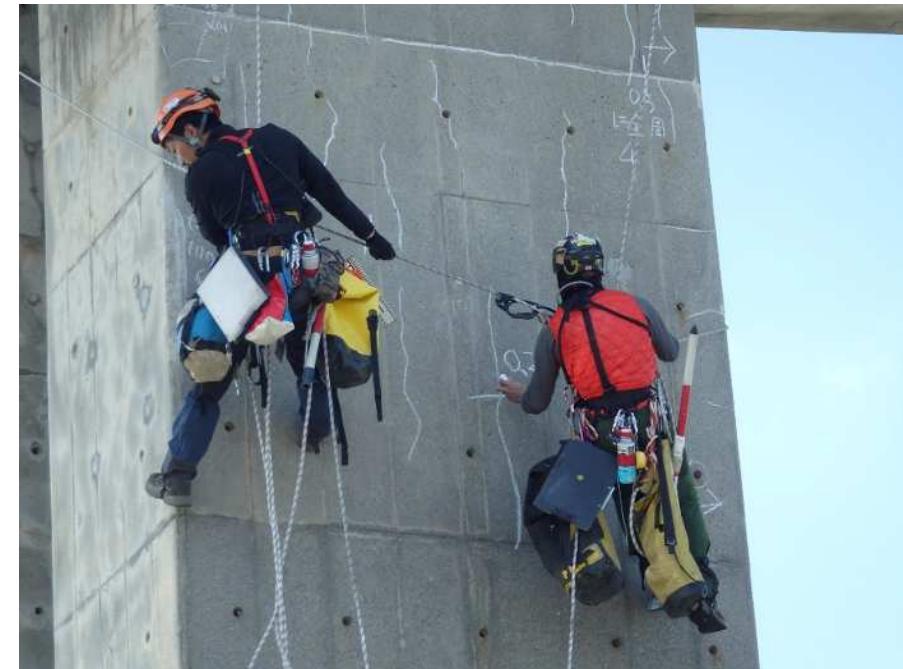
点検手法⑥【その他】

橋面上や桁下から点検車両が届かない高橋脚など通常の方法では困難な場合にロープアクセス点検を実施。近年は、ドローンによる点検も推奨されている。

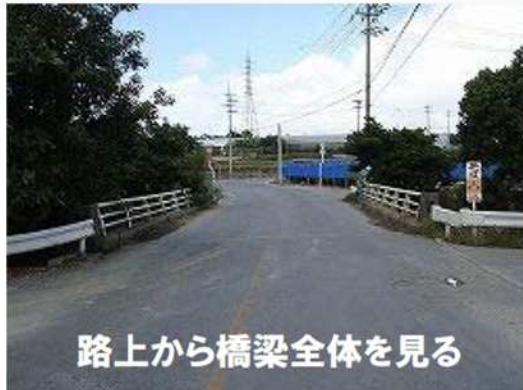
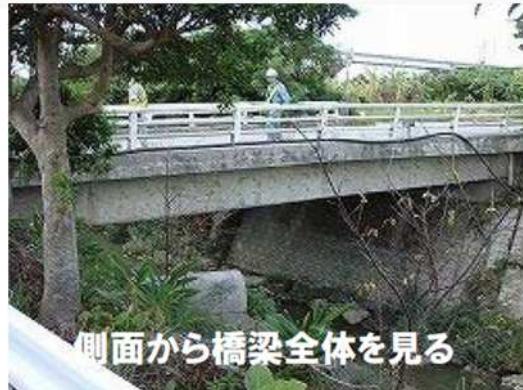
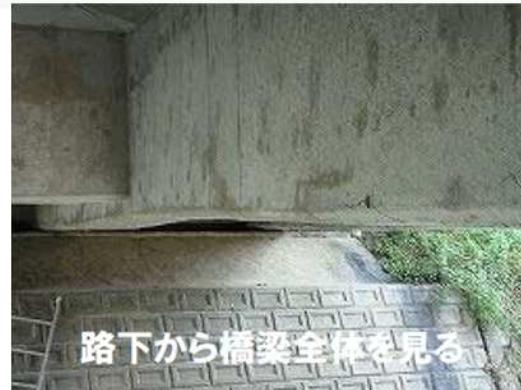
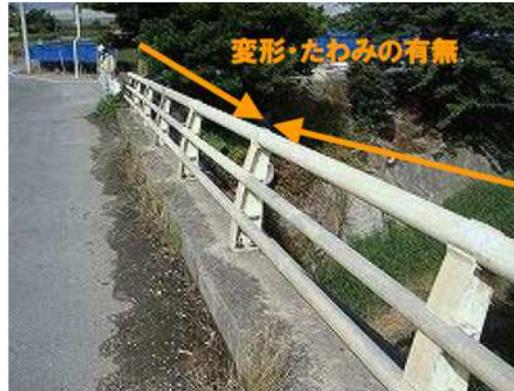
点検開始に当たっては、路上、側面、路下から橋梁全体を観察することで、橋梁が置かれている環境条件を把握するとともに、異常音・異常振動や、全体の通りから異常なたわみの有無など、局所的な視点からでは気付きにくい劣化・損傷を把握するのに有効である。

全般的な視点から気付く劣化・損傷

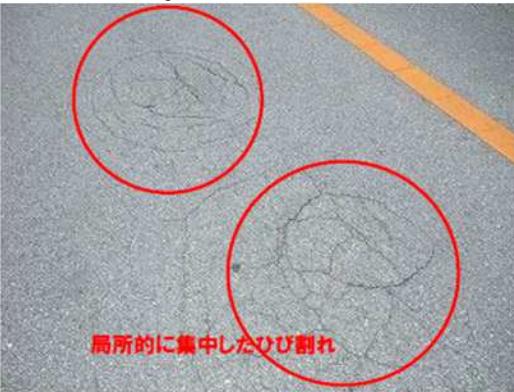
舗装面に関するひびわれでは「局所的に集中したひびわれ」や「橋軸方向または橋軸直角方向の大きなひびわれ」が生じている場合、床板下面の損傷などが考えられるため注意する。

舗装面の注意すべきひびわれの例

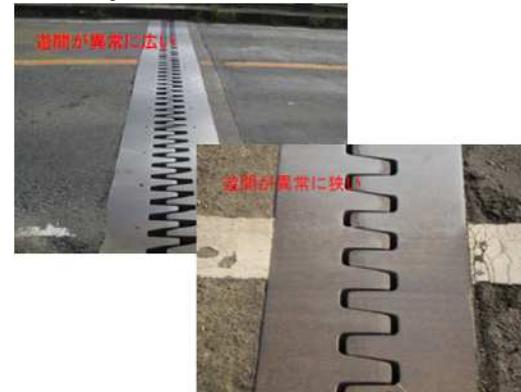
伸縮装置に関する段差や遊間異常等の劣化・損傷の有無を確認する。遊間の異常が生じている場合、支承及び沓座の損傷または下部工の移動、傾斜などが原因として考えられる。

伸縮装置の注意すべき異常の例

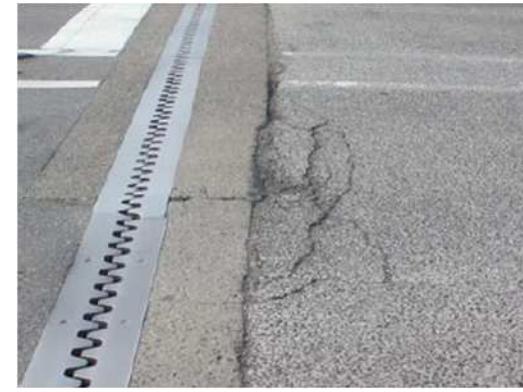
橋台の背面の舗装に関するひび割れ等の劣化・損傷の有無を確認する。「橋軸直角方向のひび割れ」が生じている場合、背面土砂の沈下が原因として考えられる。

橋台背面の舗装びびわれの例

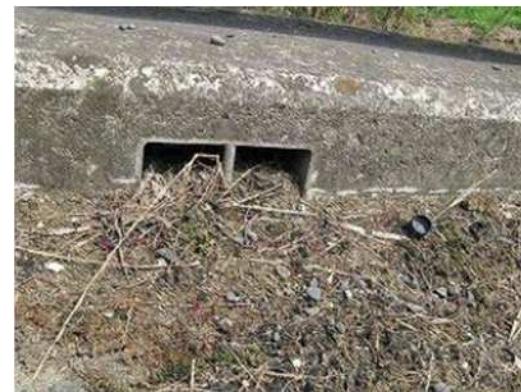
排水ますの土砂詰りによる排水機能の低下は、伸縮装置等からの漏水を引き起こす。

排水枠の土砂詰まりの例

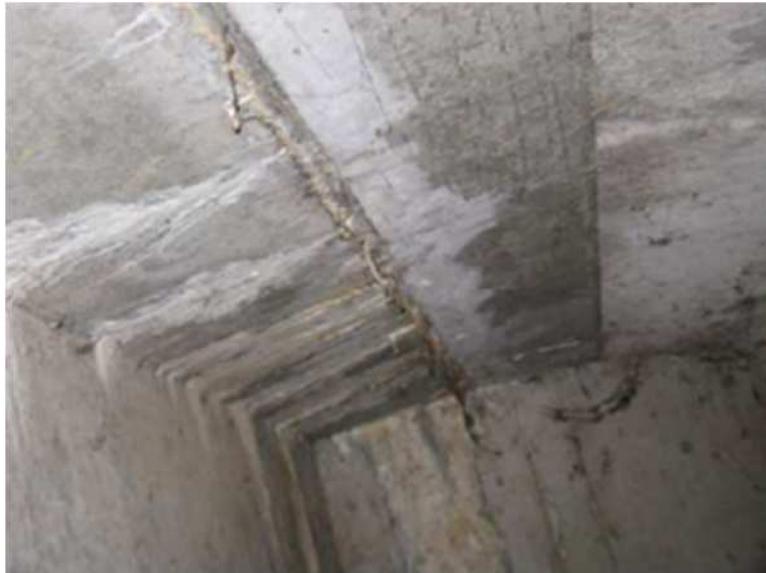
打継目から遊離石灰の流出・漏出」が生じている場合、劣化が進行する可能性がある。これは主に橋面排水の浸透が原因と考えられ、内部鋼材の腐食を促進させることが懸念される。また、遊離石灰が生じている場合、ひび割れの深さが深く、あるいは貫通していることや、特に錆汁が流出・漏出している場合には内部の鉄筋が腐食している可能性が高い。

床版打継目からの遊離石灰の流出・漏出

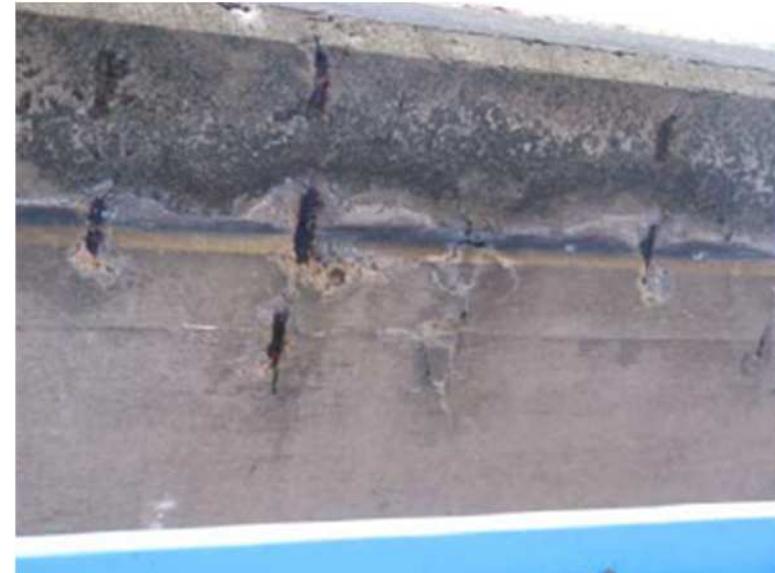
また、かぶりが不足していると、空気中の二酸化炭素がコンクリート内部の鉄筋位置まで進入しやすくなり、中性化と呼ばれる現象が生じて鉄筋の腐食につながる。

かぶり不足による鉄筋露出

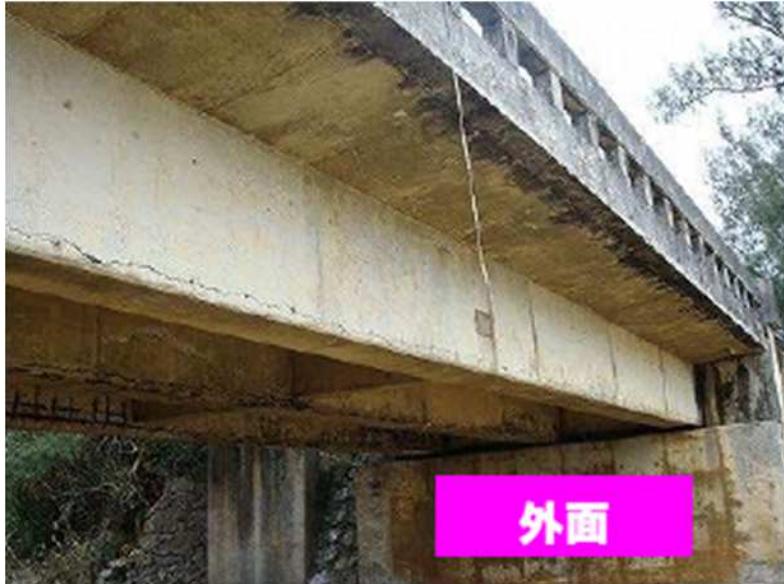
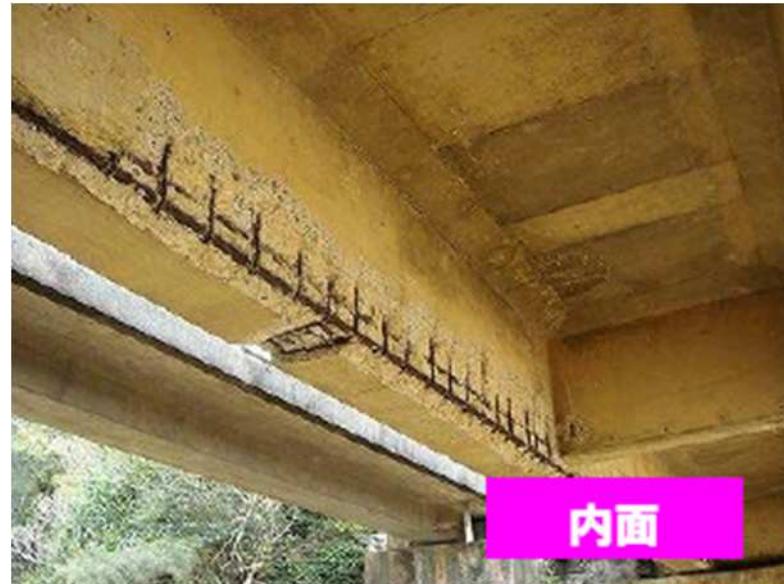
主桁の場合、外桁（最も外側にある桁）の外面（外側の面）は飛来塩分が付着しても雨水等で洗い流されるため比較的塩害の影響を受けないが、外桁の内面（内側の面）や内桁（外桁以外の桁）は、付着した塩分が残りやすく、塩害損傷が顕著である傾向がある。

外桁の外面と内面の損傷度合いの違いの例

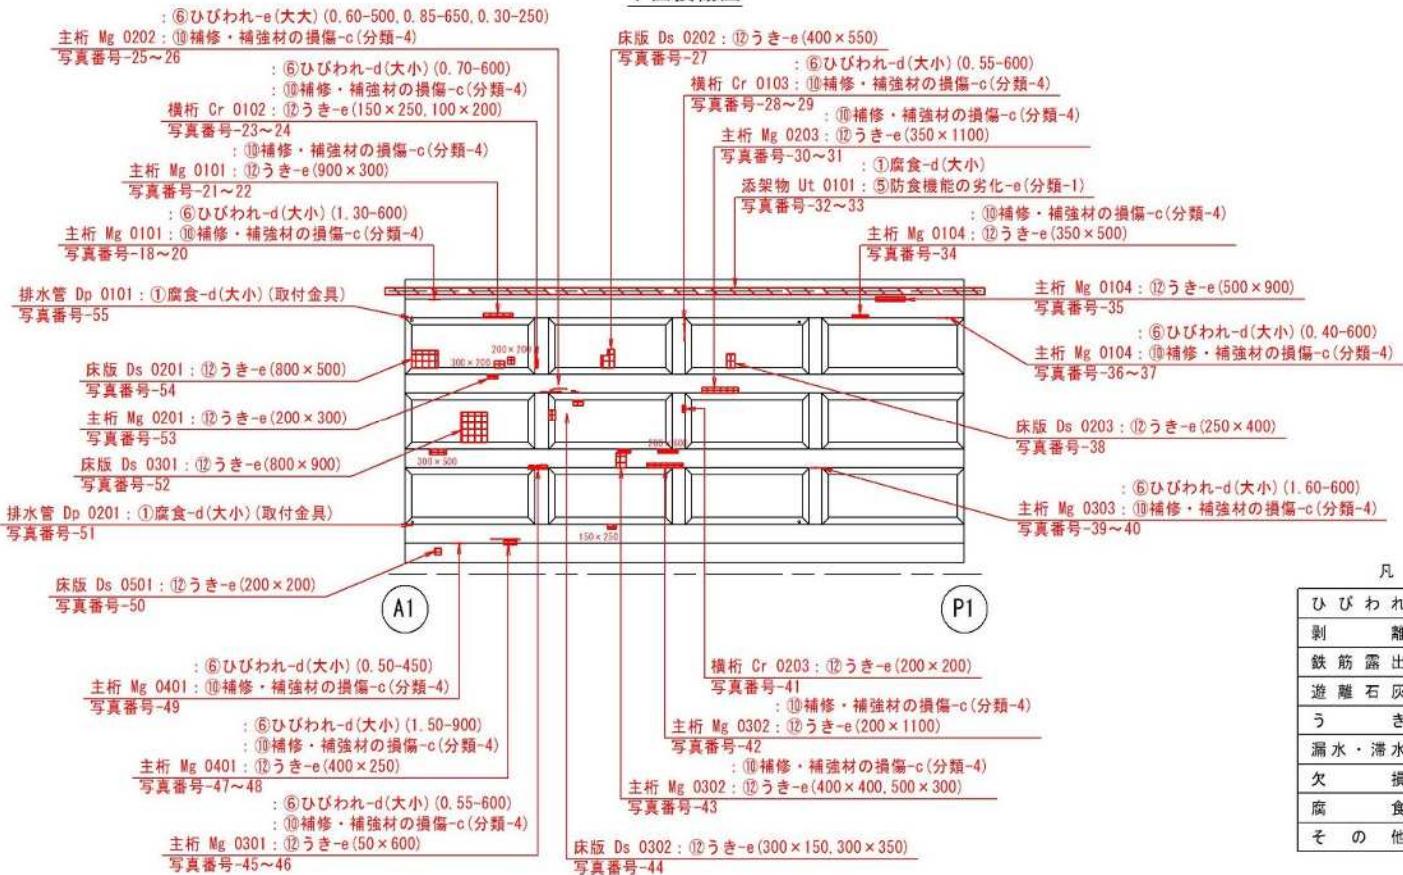
4.2 損傷図の作成

点検の結果は、効率的な維持管理や修繕を行うための基礎的な情報として様々な形で利用される。例えば、ひびわれ状況をもとにアルカリ骨材反応を検討したり、亀裂の発生箇所周辺の損傷状況をもとに損傷原因を考察したりする場合には、損傷図が重要な情報源となる。

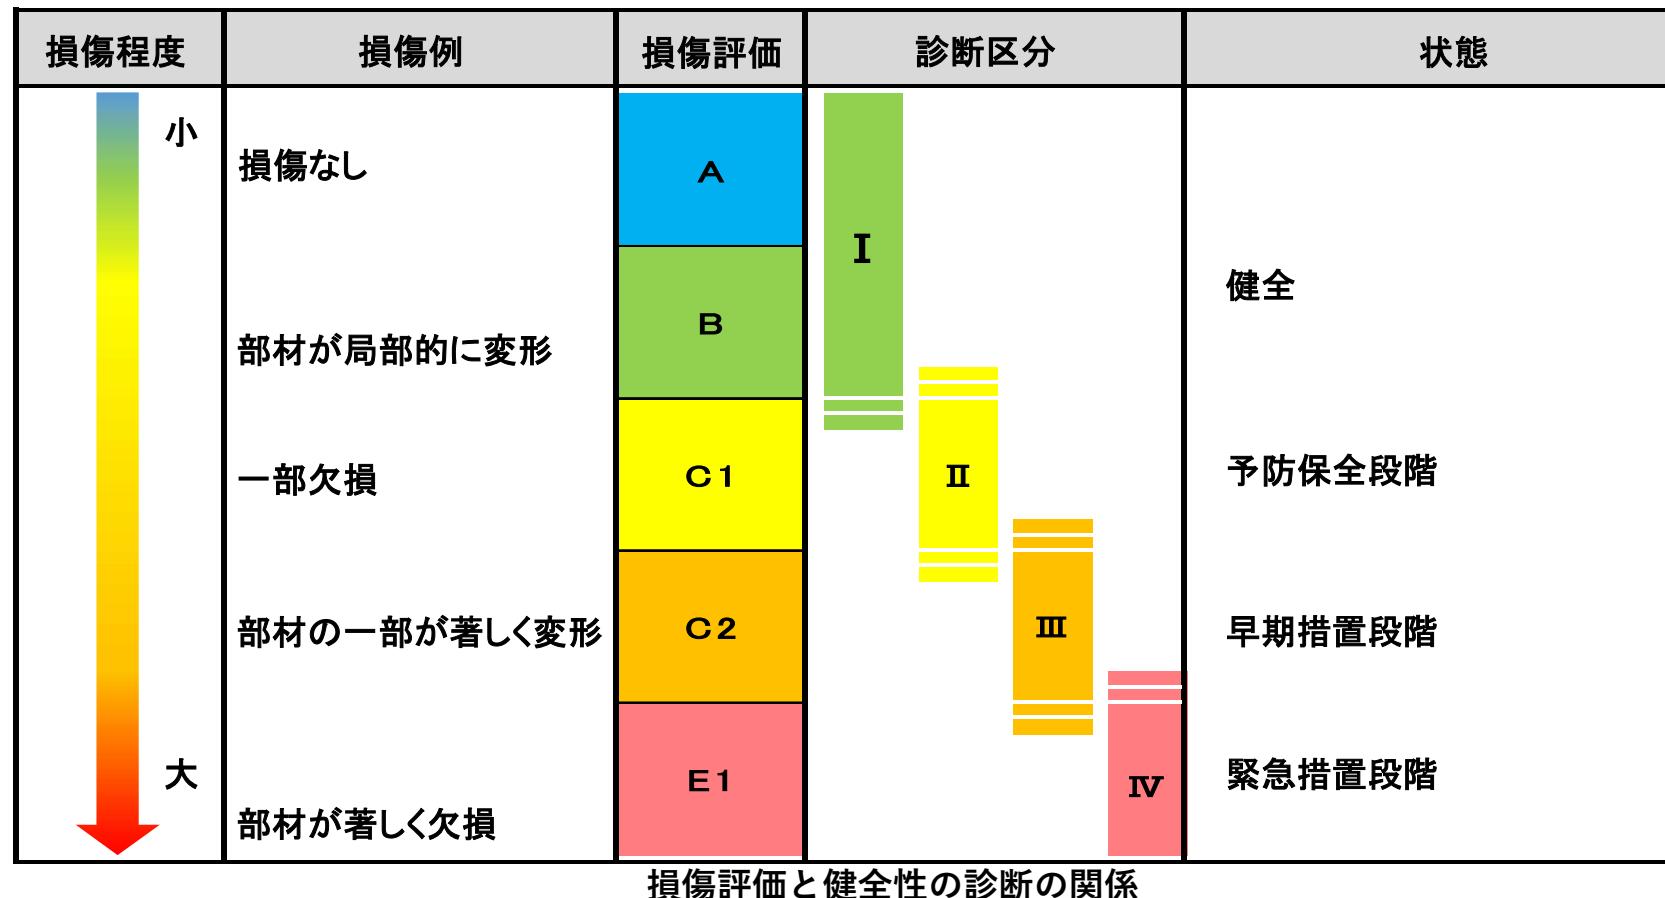
4.3 対策の判定と健全性の診断

点検では、損傷の有無やその程度など現状に関する客観的事実としての損傷状況を把握したうえで「対策の判定」と、点検または調査結果により把握された変状・異常の程度を判定区分に応じて分類する「健全性の診断」を行う。

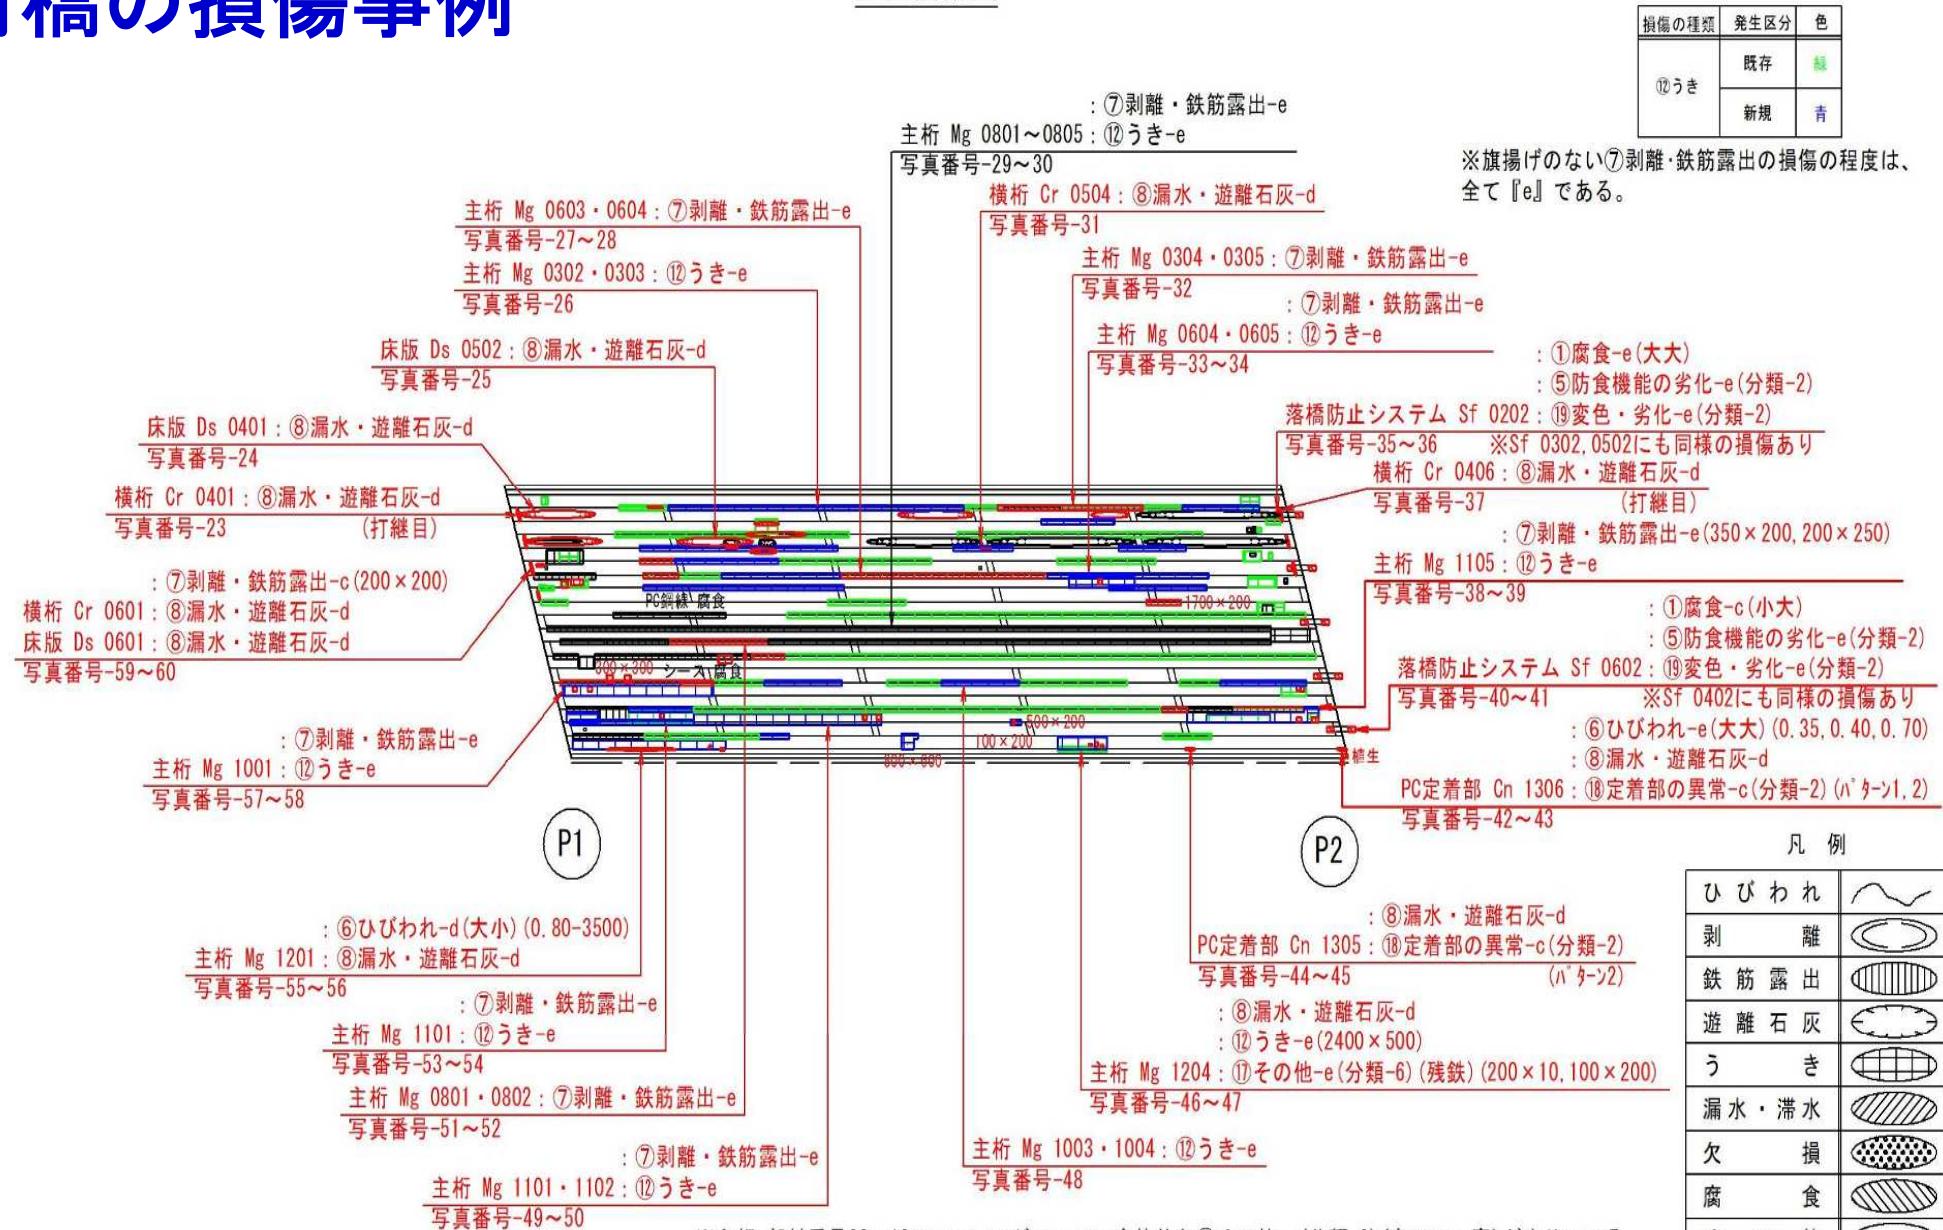
下面損傷図

T桁橋の損傷事例

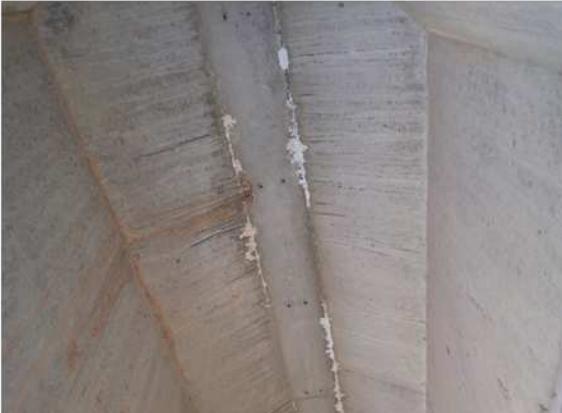
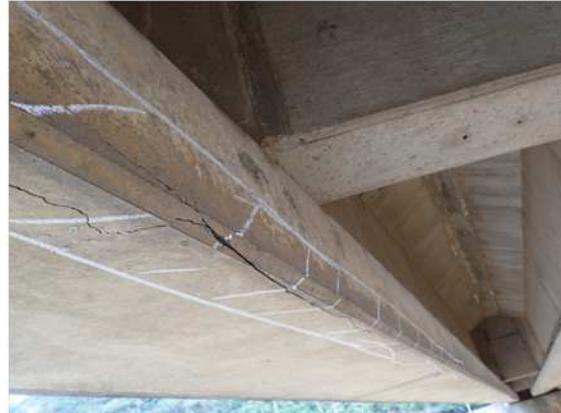
損傷写真	写真番号	25	径間番号	2	撮影年月日	2019/1/23	写真番号	26	径間番号	2	撮影年月日	2019/1/23
	部材名	床版	要素番号	0502	メモ		部材名	主桁	要素番号	0302	メモ	
	損傷の種類	漏水・遊離石灰	損傷程度	d	間詰部からの遊離石灰		損傷の種類	うき	損傷程度	e	側面から下面にかけての連続的なうき

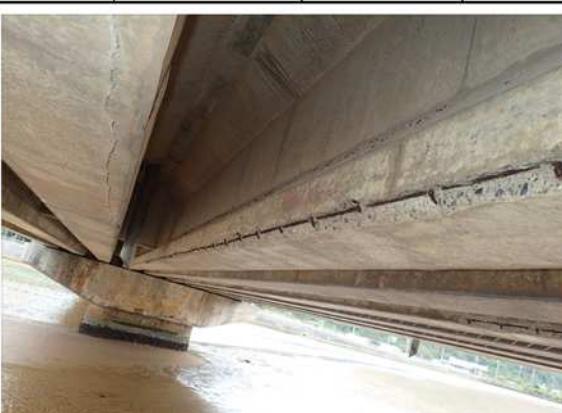
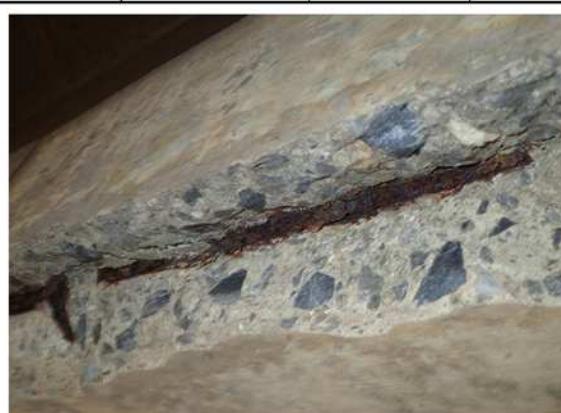
損傷写真	写真番号	27	径間番号	2	撮影年月日	2019/1/23	写真番号	28	径間番号	2	撮影年月日	2019/1/23
	部材名	主桁	要素番号	0603	メモ		部材名	主桁	要素番号	0603	メモ	
	損傷の種類	剥離・鉄筋露出	損傷程度	e	側面から下面にかけての連続的な鉄筋露出		損傷の種類	剥離・鉄筋露出	損傷程度	e	写真-27(鉄筋露出)のアップ

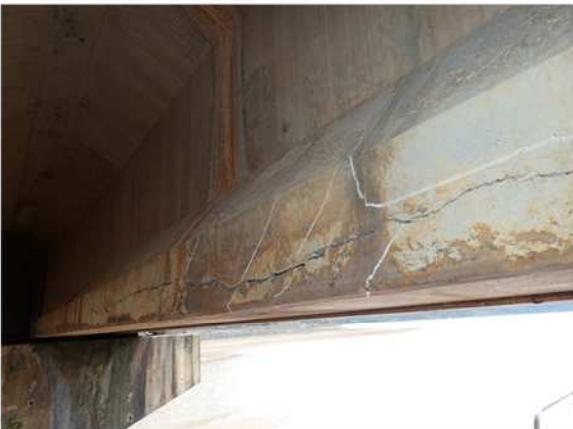
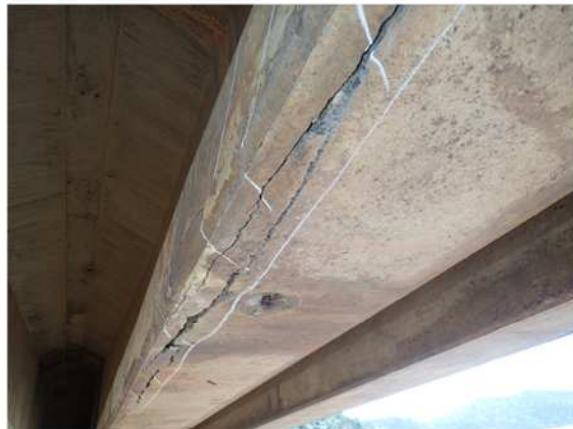
損傷写真	写真番号	17	径間番号	3	撮影年月日	2019/1/23	写真番号	18	径間番号	3	撮影年月日	2019/1/23
	部材名	主桁	要素番号	0401	メモ		部材名	主桁	要素番号	0401	メモ	
	損傷の種類	うき	損傷程度	e	側面から下面にかけての連続的なうき(側面状況)		損傷の種類	うき	損傷程度	e	側面から下面にかけての連続的なうき(下面状況)	
損傷写真

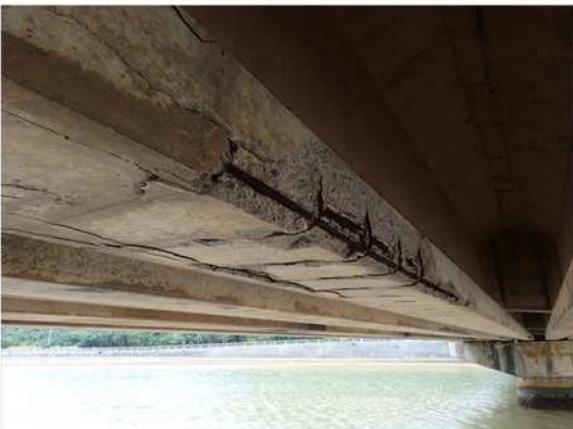
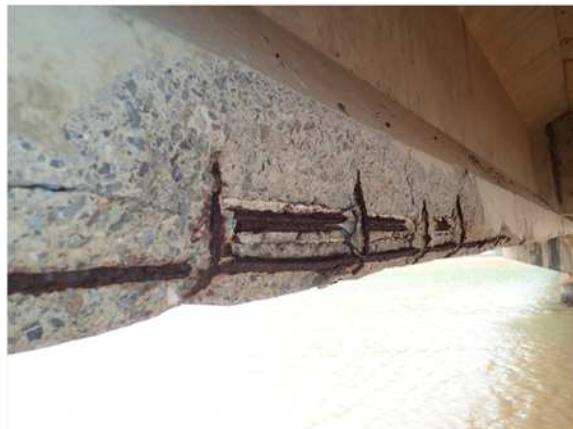
写真番号	19	径間番号	3	撮影年月日	2019/1/23	写真番号	20	径間番号	3	撮影年月日	2019/1/23
	部材名	主桁	要素番号	0602	メモ		部材名	主桁	要素番号	0602	メモ	
損傷写真	損傷の種類	剥離・鉄筋露出	損傷程度	e	側面から下面にかけての連続的な鉄筋露出		損傷の種類	剥離・鉄筋露出	損傷程度	e	写真-19(鉄筋露出)の近景

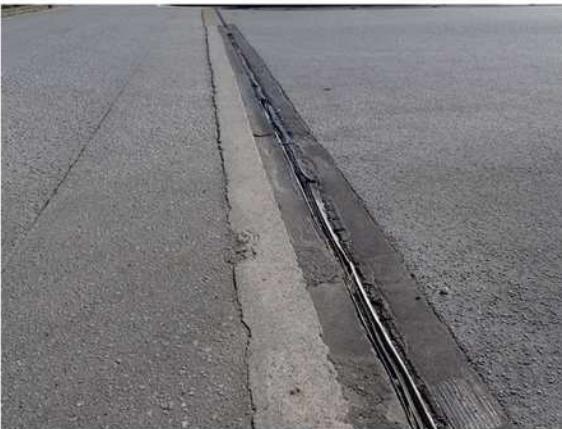
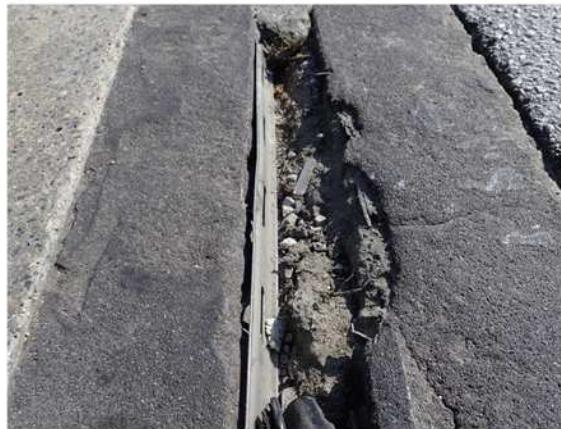
損傷写真	写真番号	13	径間番号	5	撮影年月日	2019/1/23	写真番号	14	径間番号	5	撮影年月日	2019/1/23
	部材名	伸縮装置	要素番号	0202	メモ		部材名	伸縮装置	要素番号	0202	メモ	
	損傷の種類	変形・欠損	損傷程度	c	後打ちコンクリートの変形・欠損		損傷の種類	土砂詰まり	損傷程度	e	写真-13(土砂詰まり)のアップ

<p>⑯変色・劣化(e)と⑭土砂詰まり(e)が混在する。</p>

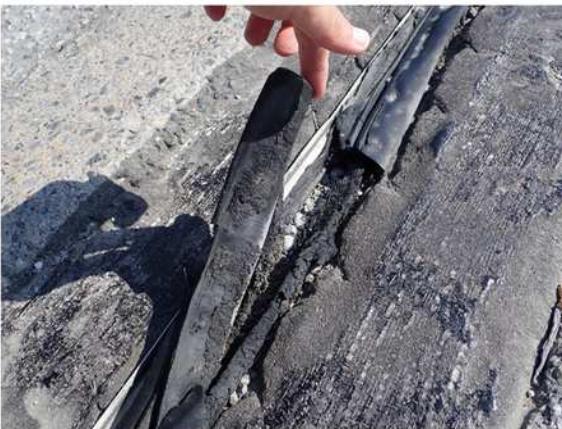
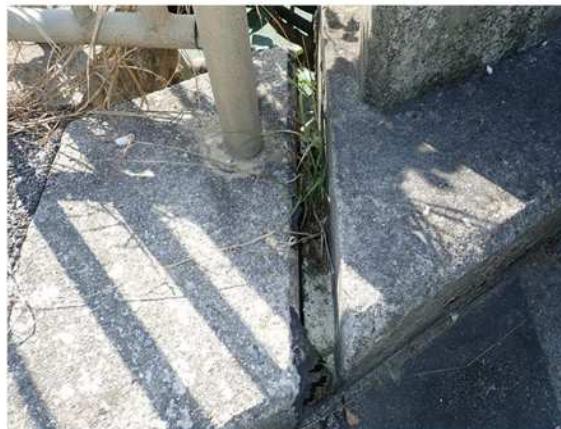
写真番号	15	径間番号	5	撮影年月日	2019/1/23	写真番号	16	径間番号	5	撮影年月日	2019/1/23
	部材名	伸縮装置	要素番号	0202	メモ		部材名	伸縮装置	要素番号	0202	メモ	
	損傷の種類	変色・劣化	損傷程度	c	写真-13(変色・劣化)のアップ		損傷の種類	その他	損傷程度	e	目地材などのずれ、脱落、植生

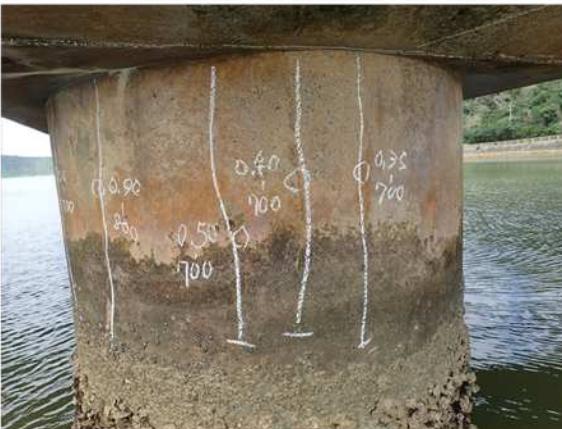
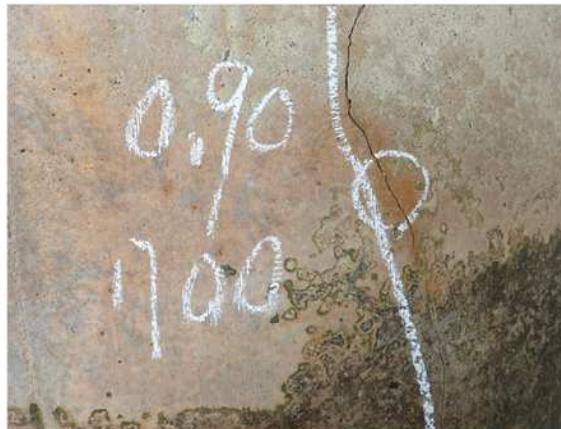
損傷写真	写真番号	85	径間番号	3	撮影年月日	2019/1/23	写真番号	86	径間番号	3	撮影年月日	2019/1/23
	部材名	柱部・壁部	要素番号	0102	メモ		部材名	柱部・壁部	要素番号	0102	メモ	
	損傷の種類	ひびわれ	損傷程度	e	柱側面のひびわれ 0.90-800mm 0.50-700mm 0.40-700mm 0.35-700mm		損傷の種類	ひびわれ	損傷程度	e	写真-85(ひびわれ)のアップ

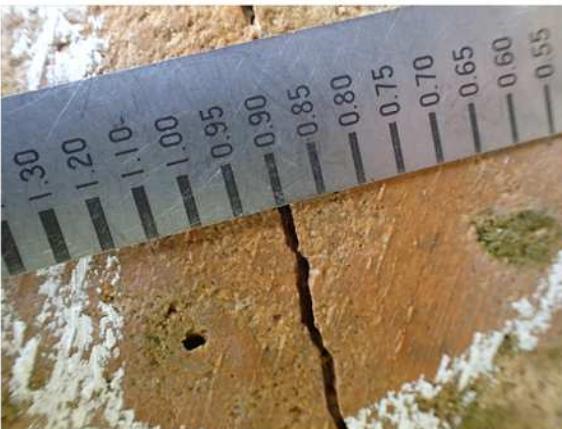
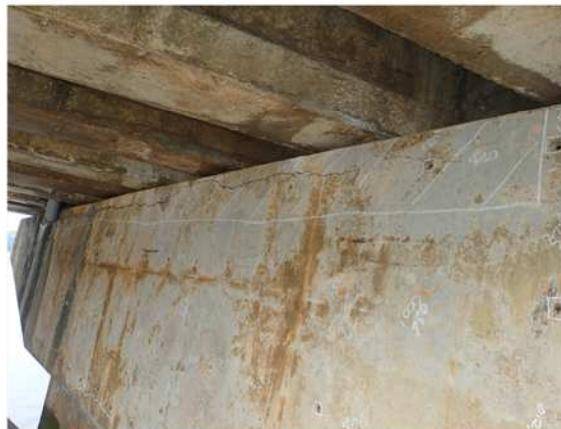
損傷写真	写真番号	87	径間番号	3	撮影年月日	2019/1/23	写真番号	88	径間番号	3	撮影年月日	2019/1/23
	部材名	柱部・壁部	要素番号	0102	メモ		部材名	梁部	要素番号	0102	メモ	
	損傷の種類	ひびわれ	損傷程度	e	写真-86(ひびわれ)のアップ (計測)		損傷の種類	うき	損傷程度	e	天端付近のうき(起点側)

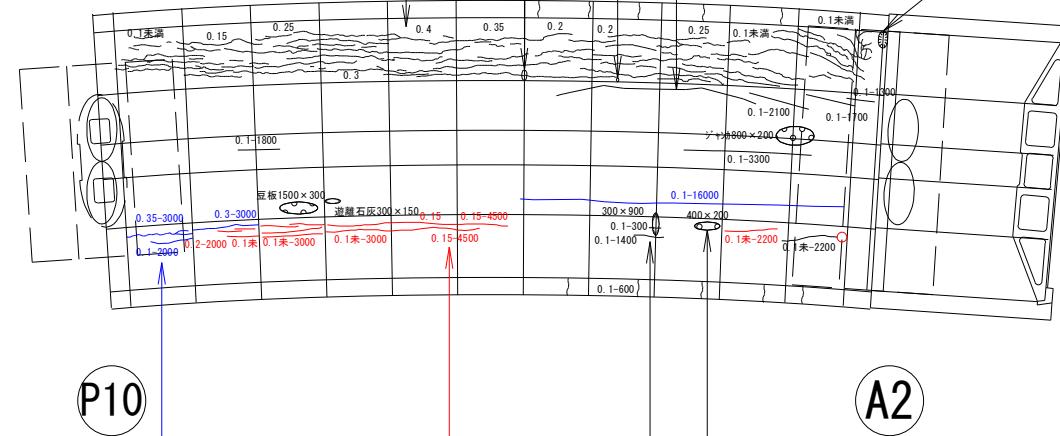
箱桁橋の損傷事例

主桁 Mg 0101:⑧漏水・遊離石灰-c
写真-2

主桁 Mg 0101:⑥ひびわれ-e(大大)
写真-1 (ハ°ターン23)

主桁 Mg 0101:⑥ひびわれ-e(大大)
写真-9 (ハ°ターン23)

主桁 Mg 0101:⑥ひびわれ-d(中大)
写真-8 (ハ°ターン23)
