道路施設の定期点検

公益財団法人 沖縄県建設技術センター

§ 1. 橋梁点検

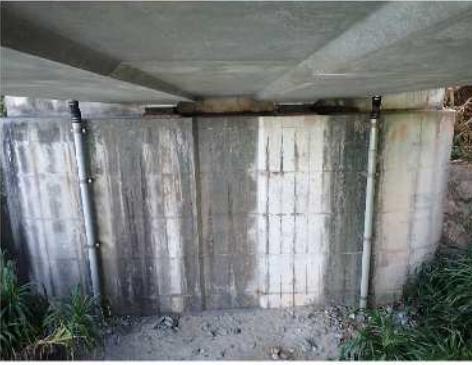
損傷写真	写真番号	1	径間番号	1	写真番号	2	径間番号	1	写真番号	3	径間番号	1
	部材名	胸壁・堅壁	要素番号	0101	部材名	堅壁	要素番号	0101	部材名	堅壁	要素番号	0101
	損傷の種類	漏水・滯水	損傷程度	e,e	損傷の種類	その他(土砂の堆積)	損傷程度	e	損傷の種類	ひびわれ	損傷程度	c

前回損傷程度 e,e メモ

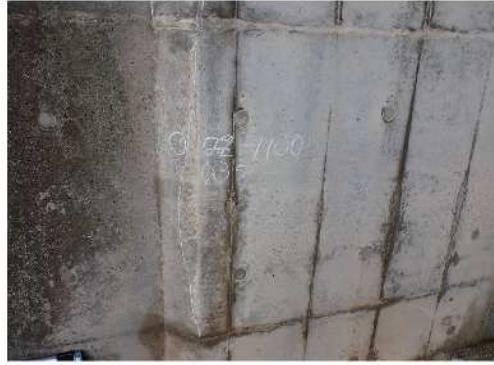
前回損傷程度 c メモ 0.35mm-1100						
	写真番号	4	径間番号	1	写真番号	5	径間番号	1	写真番号	6	径間番号	1
	部材名	堅壁	要素番号	0101	部材名	堅壁	要素番号	0101	部材名	堅壁	要素番号	0101
	損傷の種類	ひびわれ	損傷程度	c	損傷の種類	ひびわれ	損傷程度	b	損傷の種類	ひびわれ、その他(残鉄)	損傷程度	b,e

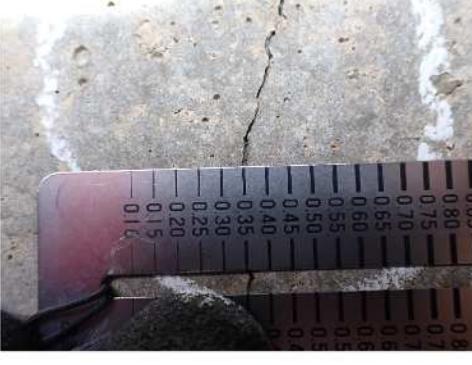
前回損傷程度 c メモ 前写真に同じ

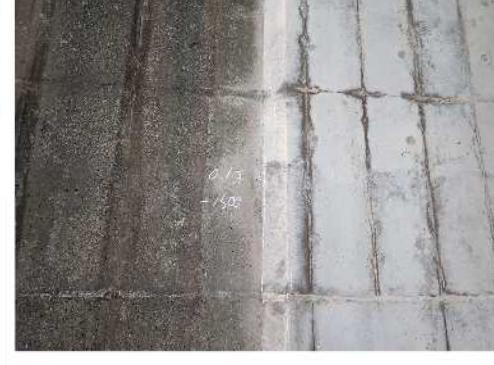
前回損傷程度 - メモ 0.1未-1500

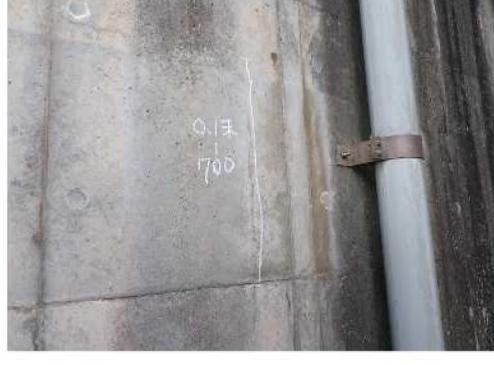
前回損傷程度 b,e メモ ひびわれ 0.1未-700

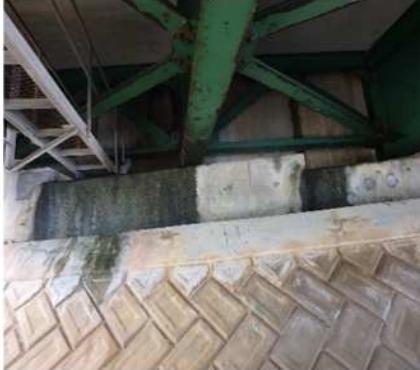
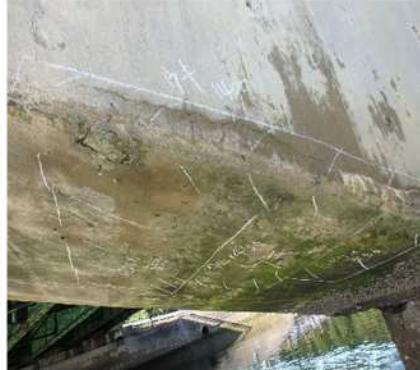
損傷写真	写真番号	65	径間番号	1	撮影年月日	平成30年9月20日	写真番号	66	径間番号	1	撮影年月日	平成30年9月20日	
	部材名	豎壁	要素番号	0101	メモ		部材名	梁部	要素番号	0102	メモ		
	損傷の種類	漏水・滯水	損傷程度	e	豎壁に伸縮装置からの漏水が見られる。			損傷の種類	うき	損傷程度	e	梁部下面にうき[550mm×1200mm,450mm×900mm,350mm×600mm]が見られる。

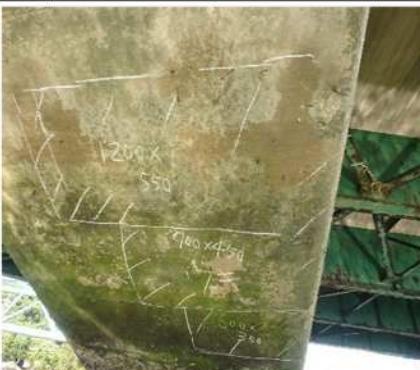
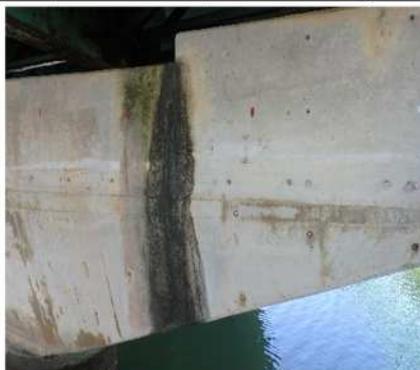
写真番号	67	径間番号	1	撮影年月日	平成30年9月20日	写真番号	68	径間番号	1	撮影年月日	平成30年9月20日	
	部材名	梁部	要素番号	0102	メモ		部材名	梁部	要素番号	0102	メモ		
	損傷の種類	うき	損傷程度	e	写真66の別アングル。			損傷の種類	漏水・滯水	損傷程度	e	梁部に漏水が見られる。

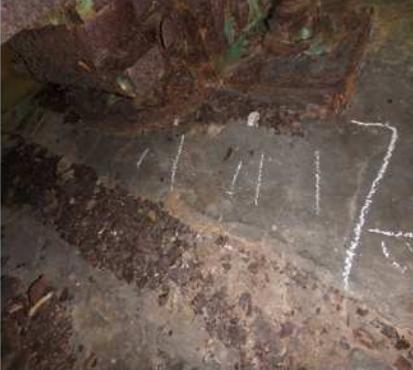
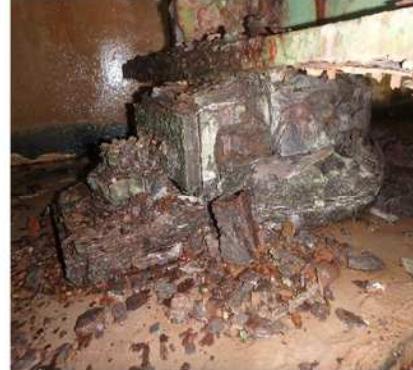
損傷写真	写真番号	49	径間番号	1	撮影年月日	平成30年9月20日	写真番号	50	径間番号	1	撮影年月日	平成30年9月20日
	部材名	沓座モルタル	要素番号	0202	メモ		部材名	支承本体	要素番号	0401	メモ	
	損傷の種類	うき	損傷程度	e	沓座モルタルにうき[150mm×700mm]が見られる。		損傷の種類	腐食	損傷程度	e	支承本体、アンカーボルトに著しい腐食が見られる。腐食による移動拘束や回転拘束等の機能障害が懸念される。

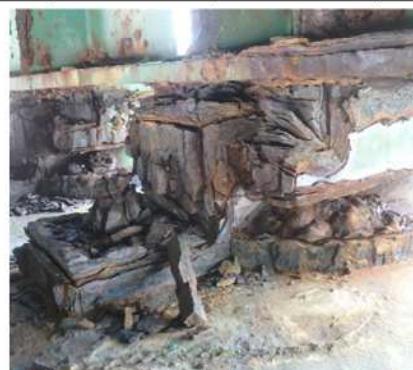
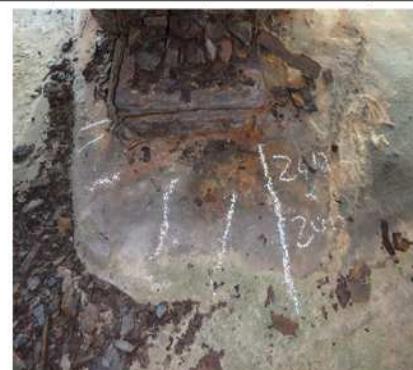
写真番号	51	径間番号	1	撮影年月日	平成30年9月20日	写真番号	52	径間番号	1	撮影年月日	平成30年9月20日
	部材名	支承本体	要素番号	0502	メモ		部材名	沓座モルタル	要素番号	0502	メモ	
	損傷の種類	腐食	損傷程度	e	支承本体、アンカーボルトに著しい腐食が見られる。腐食による移動拘束や回転拘束等の機能障害が懸念される。		損傷の種類	うき	損傷程度	e	沓座モルタルにうき[200mm×200mm]が見られる。

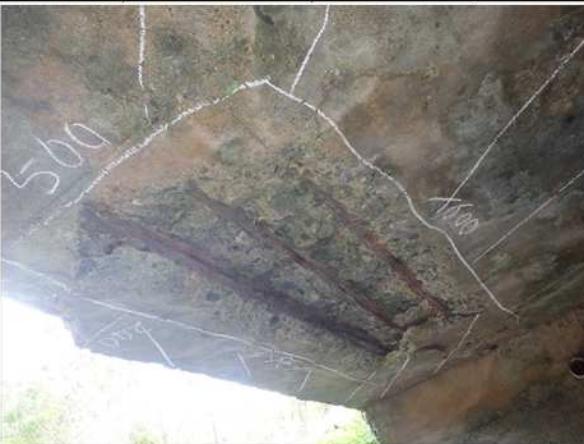
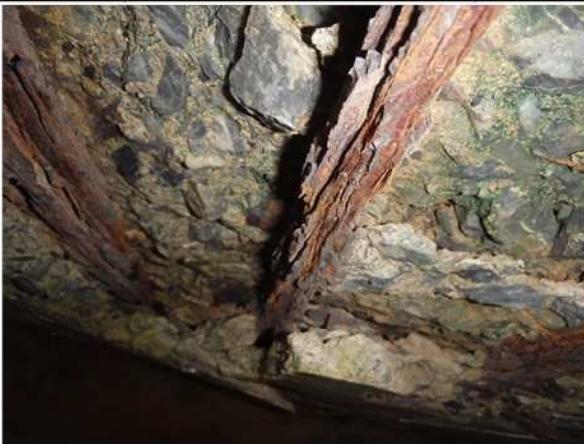
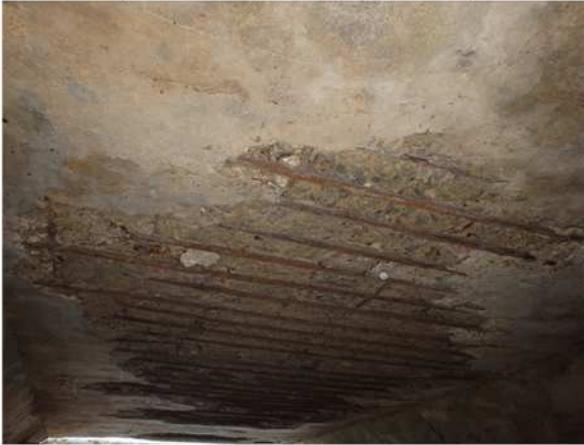
損傷写真	写真番号	1	径間番号	1-4	撮影年月日	2018/10/23	写真番号	2	径間番号	1-4	撮影年月日	2018/10/23
	部材名	主桁	要素番号	0101	メモ		部材名	主桁	要素番号	0101	メモ	
	損傷の種類	剥離・鉄筋露出	損傷程度	e	呑口側の剥離・鉄筋露出 1600×500mm		損傷の種類	剥離・鉄筋露出	損傷程度	e	写真-1(鉄筋露出)のアップ

※鉄筋の腐食が著しく、破断寸前の状態である。								
損傷写真	写真番号	3	径間番号	1-4	撮影年月日	2018/10/23	写真番号	4	径間番号	1-4	撮影年月日	2018/10/23
	部材名	主桁	要素番号	0101	メモ		部材名	主桁	要素番号	0101	メモ	
	損傷の種類	剥離・鉄筋露出	損傷程度	e	呑口側の広範囲な鉄筋露出 (呑口側⇒吐口側を撮影)		損傷の種類	剥離・鉄筋露出	損傷程度	e	呑口側の広範囲な鉄筋露出 (吐口側⇒呑口側を撮影)

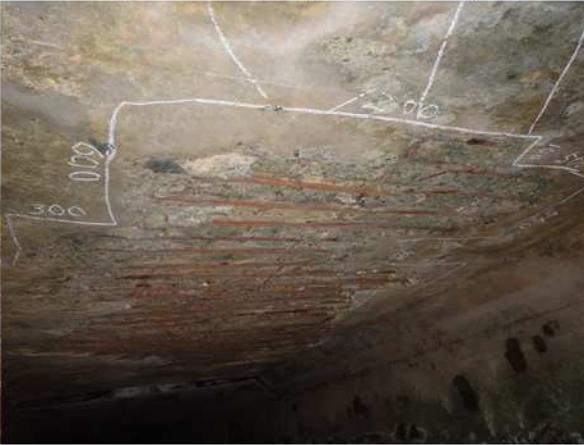
※鉄筋露出部の周囲は全体的にうき(e)が生じている。			※鉄筋露出部の周囲は全体的にうき(e)が生じている。

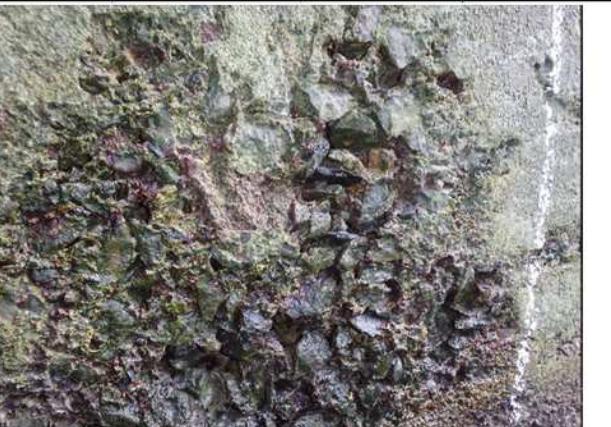
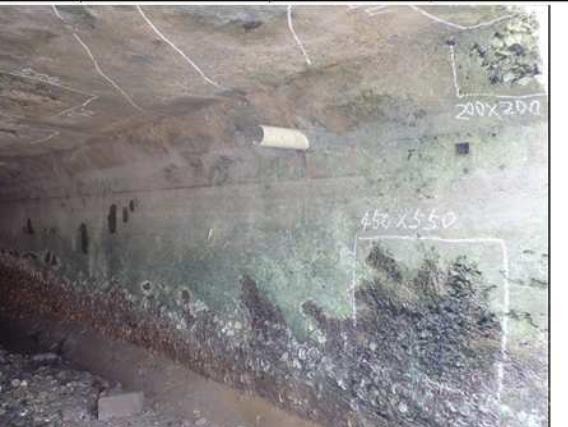
損傷写真	写真番号	13	径間番号	1-4	撮影年月日	2018/10/23	写真番号	14	径間番号	1-4	撮影年月日	2018/10/23
	部材名	竪壁	要素番号	0102	メモ		部材名	竪壁	要素番号	0102	メモ	
	損傷の種類	剥離・鉄筋露出	損傷程度	c	写真-12(ジャンカ)のアップ		損傷の種類	その他	損傷程度	e	側壁面の貝の付着(全体的)

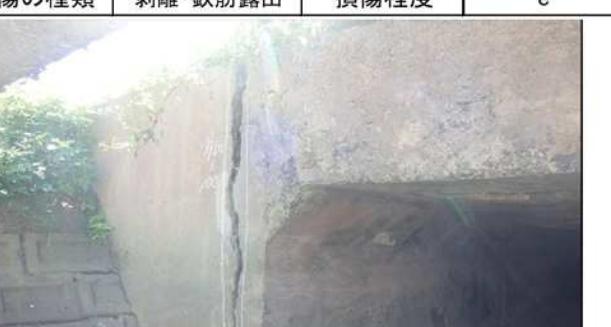
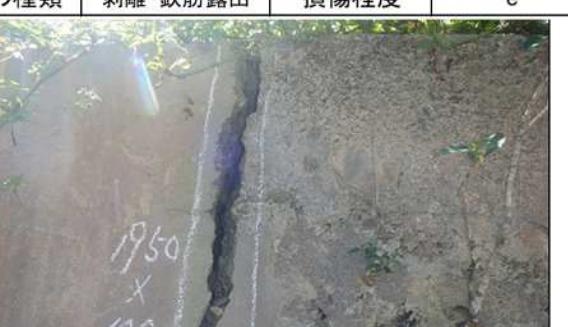
写真番号	15	径間番号	1-4	撮影年月日	2018/10/23	写真番号	16	径間番号	1-4	撮影年月日	2018/10/23
	部材名	翼壁	要素番号	0102	メモ		部材名	翼壁	要素番号	0102	メモ	
	損傷の種類	剥離・鉄筋露出	損傷程度	e	呑口面(左側)のコンクリートの剥離・鉄筋露出(鉛直方向)		損傷の種類	剥離・鉄筋露出	損傷程度	e	写真-15(剥離・鉄筋露出)の近景

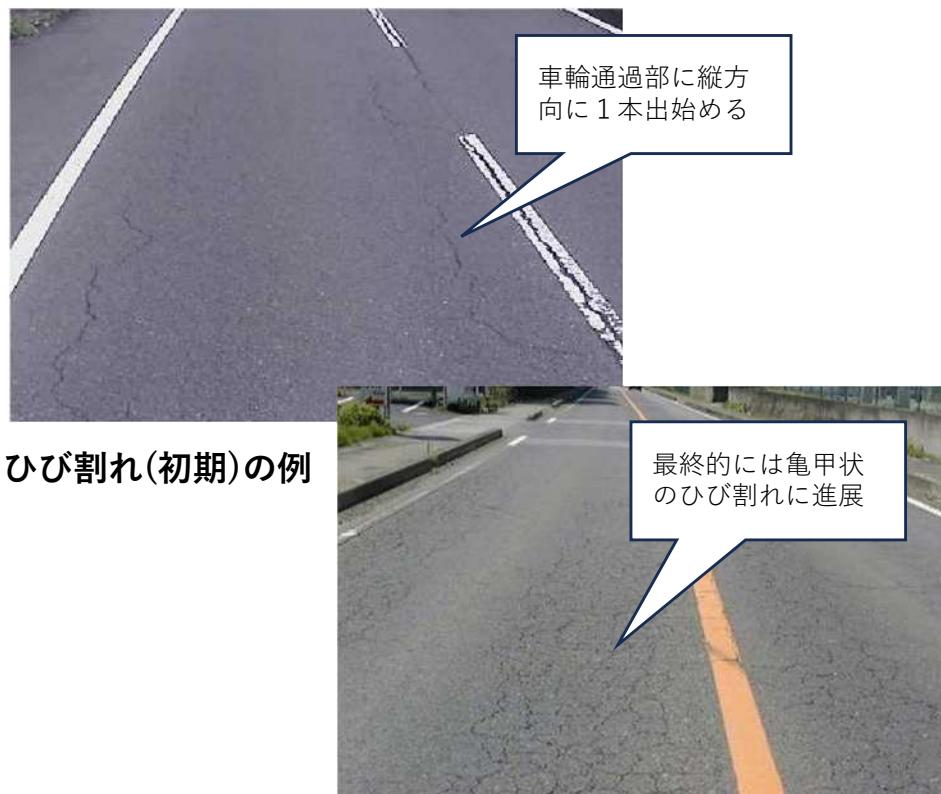
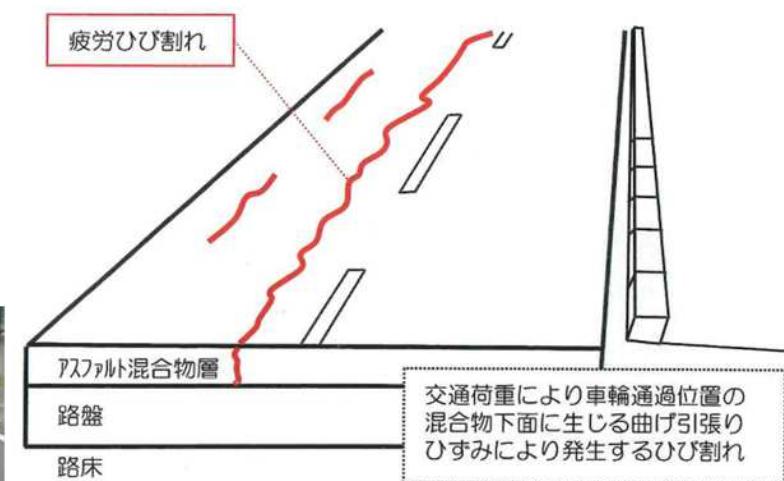
3. 変状の種類(線状ひび割れ)

- ・アスファルト混合物層の下面から上方に向かい進展
- ・初期には、車輪通過部左右に1本ずつ縦方向に発生
- ・ひび割れが貫通した場合、路盤材中の細粒分が噴出
- ・噴出跡は、雨天後、路面の乾燥直後に確認しやすい

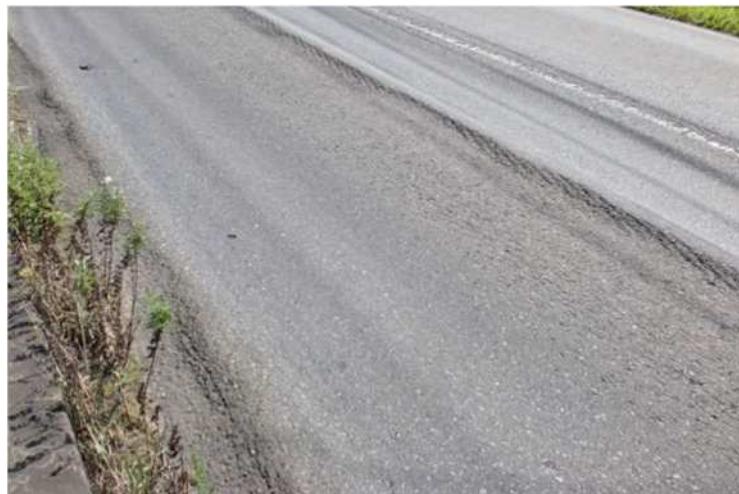
- ・通行車両の影響により路床・路盤の圧縮変形が促進され、アスファルト混合物が追従することで車輪通過部がへこむ
- ・わだち掘れの形状は、わだち部外側への盛り上がりが少なく、車輪通過部がへこみ、ひび割れを伴う損傷となることが多い

路床・路盤の圧縮変形によるわだち掘れの例

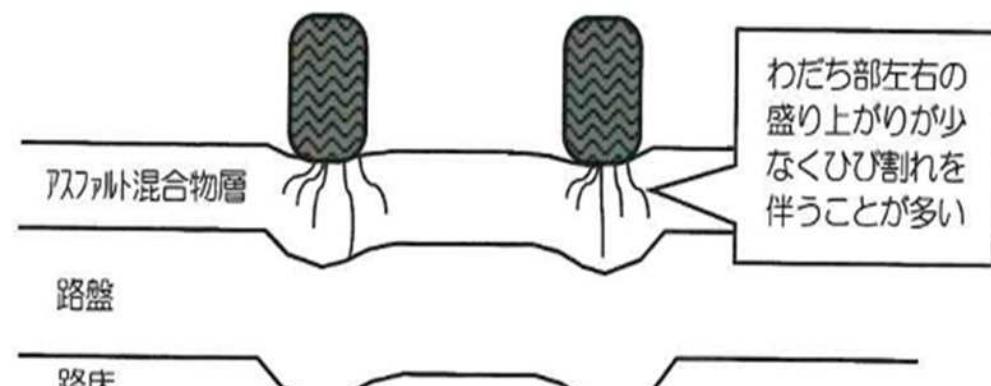
路床・路盤の圧縮変形によるわだち掘れのイメージ

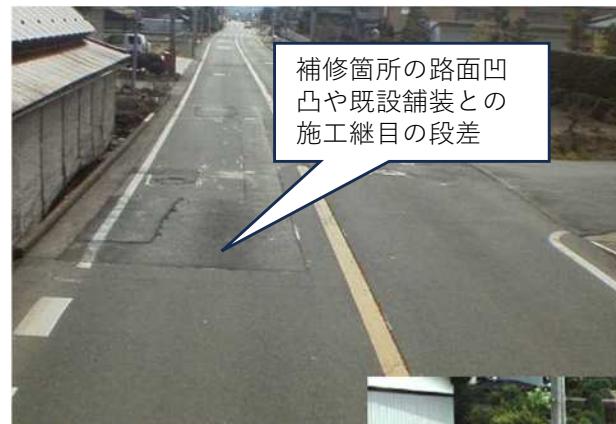
補修箇所の路面による
縦断方向の凹凸

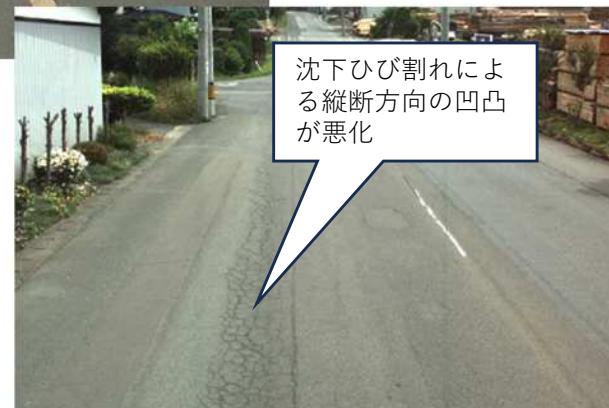
沈下ひび割れによる縦断方向の凹凸

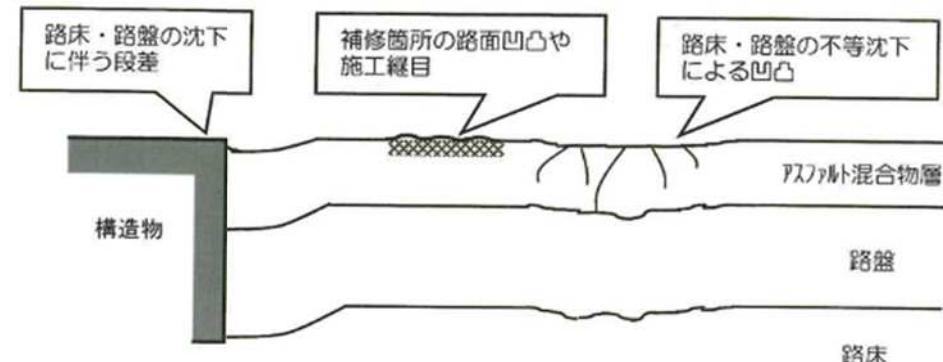
縦断方向の凹凸のイメージ

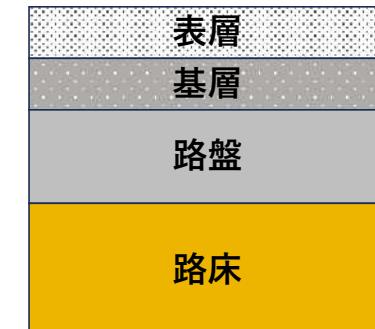
アスファルト舗装構成

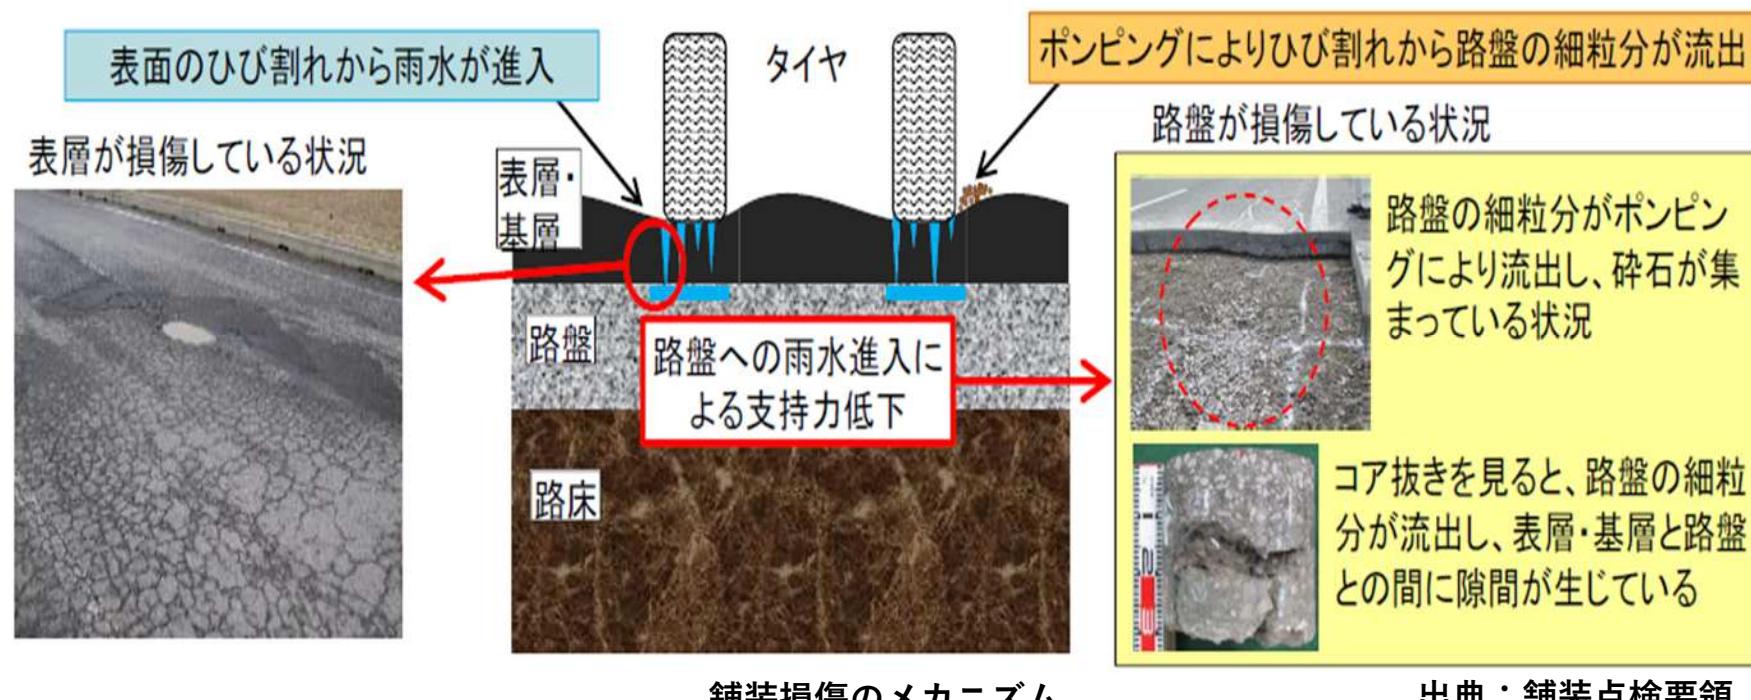
表層や基層の損傷箇所（ひび割れ等）から路盤に雨水等が浸透することにより路盤の支持力が低下し、路盤の変形に起因する沈下など、舗装構造全体の損傷につながる。

舗装損傷のメカニズム

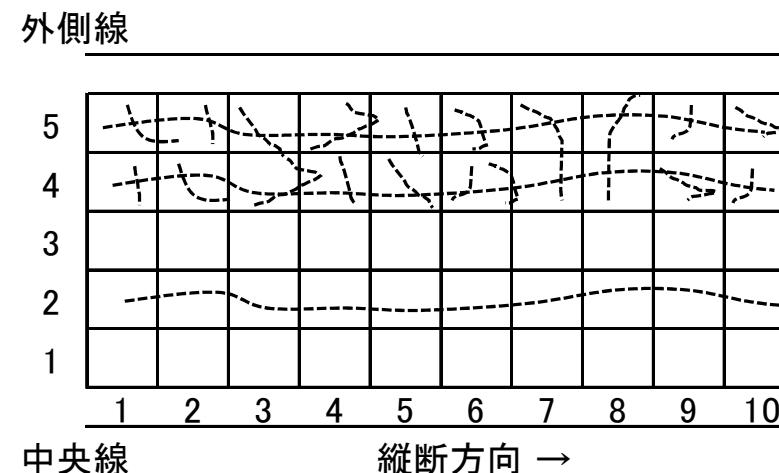
センターライン側レーンマークの内側から路肩側レーンマークの内側まで、路面上に0.5mごとのマス目を設置し、各マス目のひび割れ状況を1車線ごとに記録する。

- ・縦横0.5mを1マスとして計算
- ・線状ひび割れが、1マスに1本の場合は、 $0.15m^2$ のひび割れが生じているものとして計算
- ・線状ひび割れが、1マスに2本以上ある場合は、 $0.25m^2$ のひび割れが生じているものとして計算

ひび割れ率算定例 (L=100m W=3m)

②ひび割れ面積 $6.5m^2$
 $0.15m^2 \times 10\text{マス} = 1.5m^2$
 $0.25m^2 \times 20\text{マス} = 5m^2$

③ひび割れ率 (② ÷ ①) × 100
 $6.5 \div 300 = 0.022 \times 100 = 2.2\%$

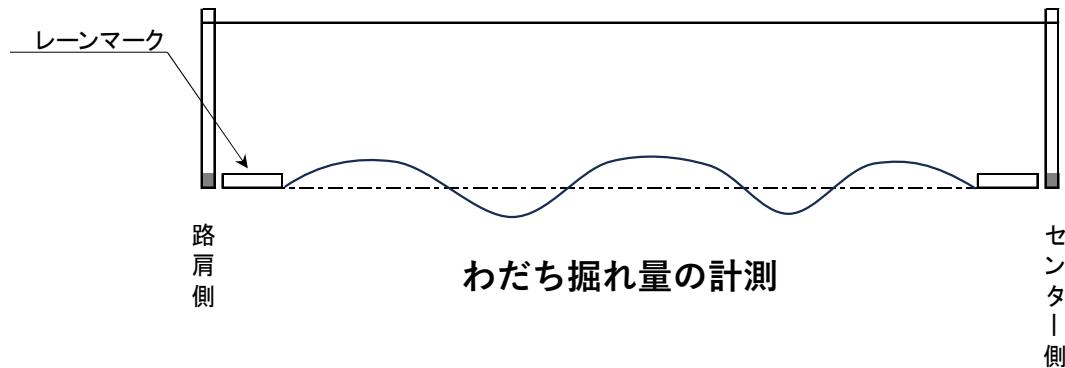
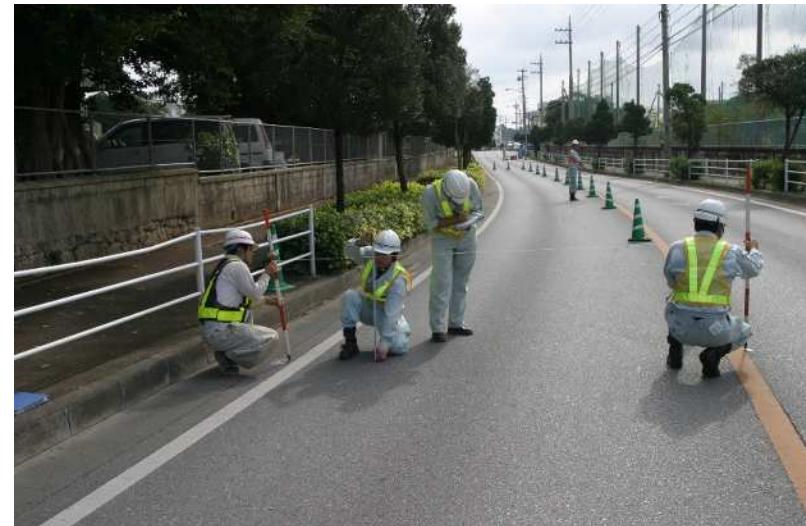
各車線の路肩側レーンマークの外側を基準として、横断方向に20cm間隔で測定を行い、基準線から路面までの距離をmm単位で読み取り記録する。

わだち掘れ量の計測状況

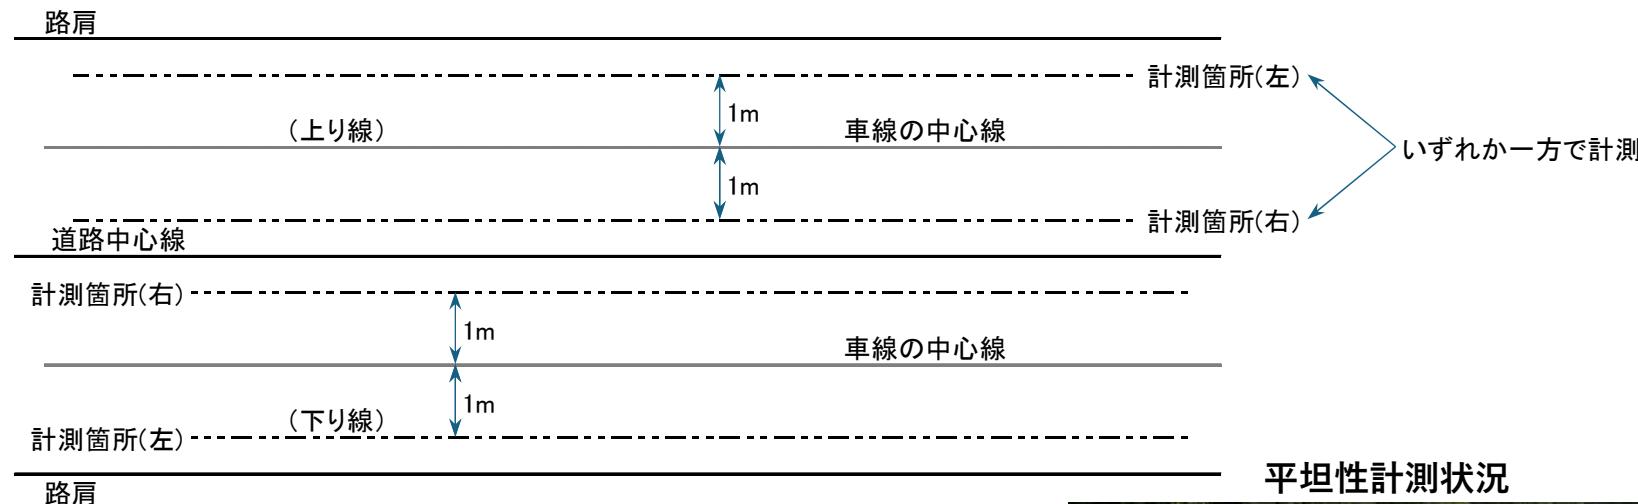
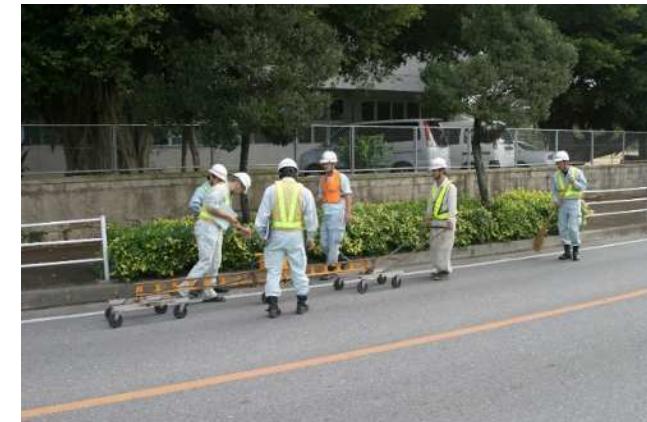
舗装の表層の厚さ及び材質が同一である区間ごとに、車線の中心線から左右へ1m離れたいずれか一方の箇所で測定する。

IRI（国際ラフネス指数）
(International Roughness Index)
1986年に世界銀行から提唱された、舗装路面と
運転車の乗り心地を関連づけた指数

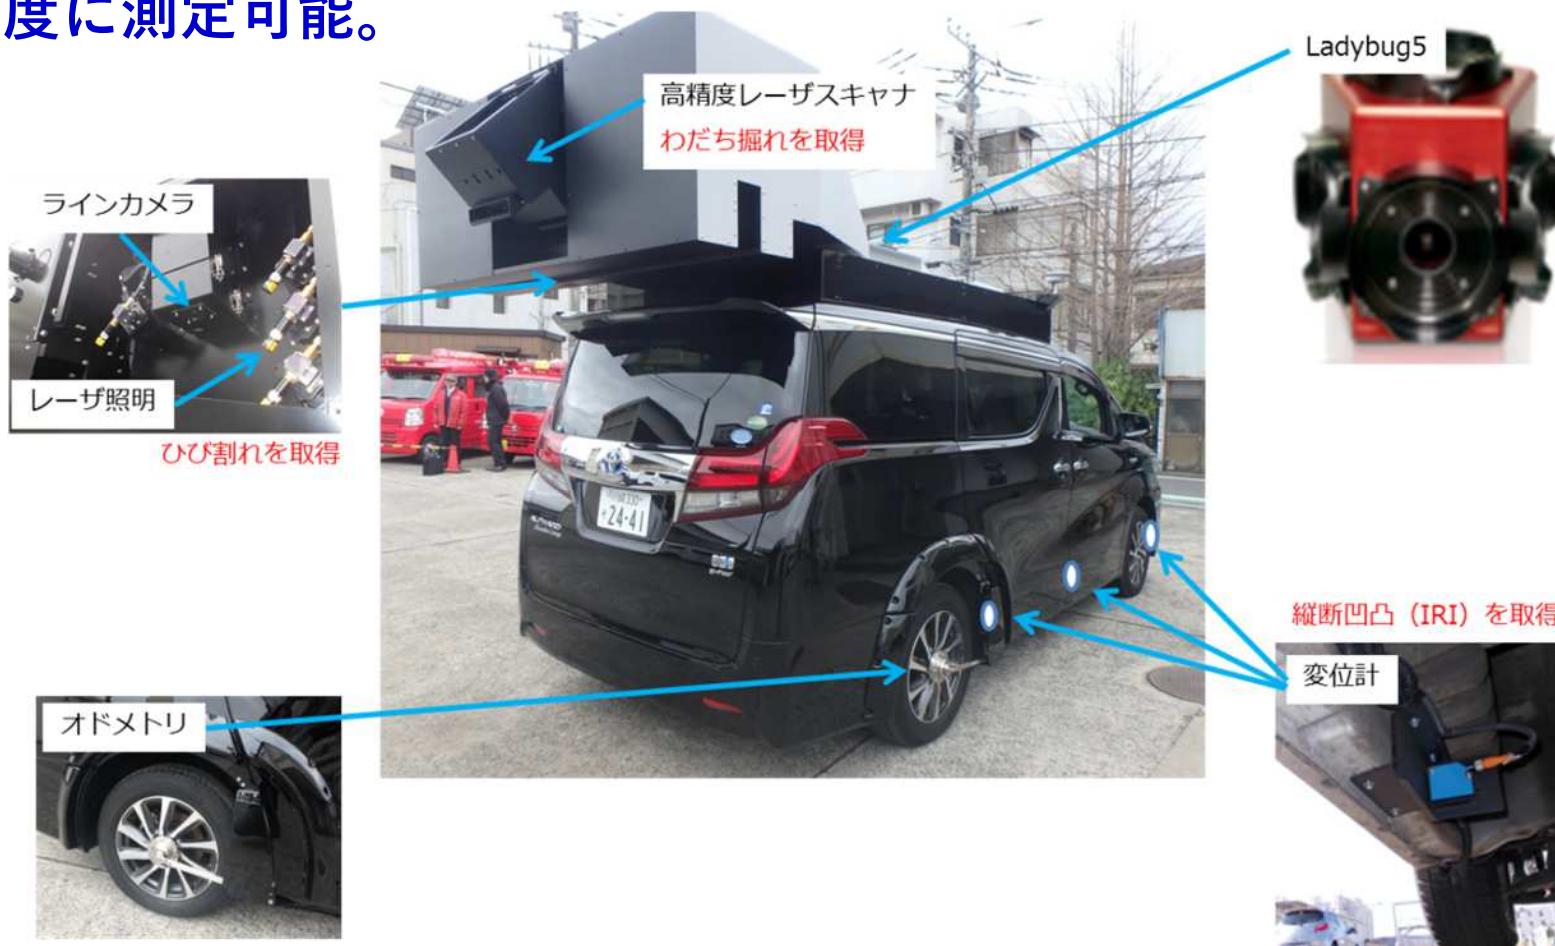
12. 路面性状測定車

路面性状測定車は、路面性状を測定するためのセンサ・カメラなどを搭載した特殊車両です。高速道路や国道等、各種道路のひび割れ・わだち掘れ・平坦性 (σ , IRI) などの路面状況を高精度に測定可能。

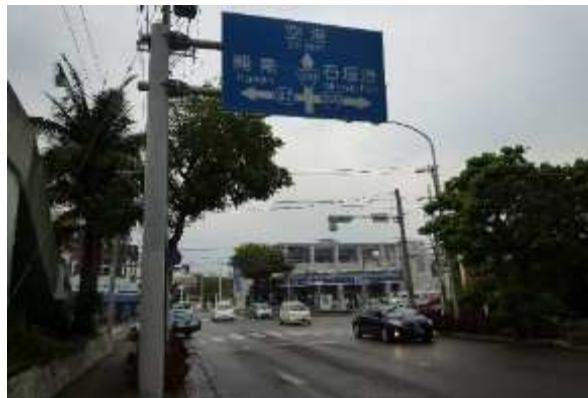
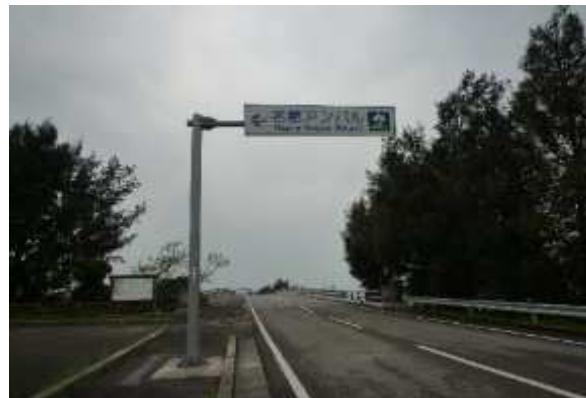
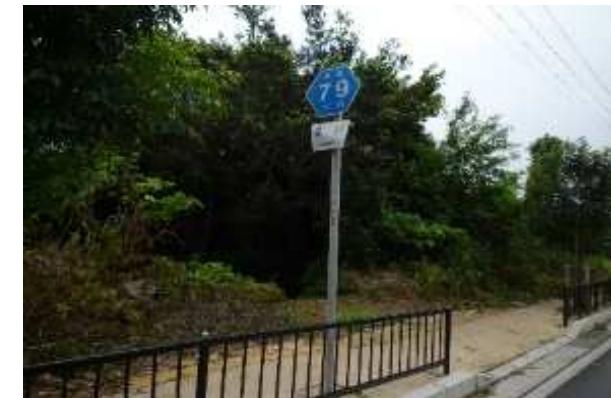
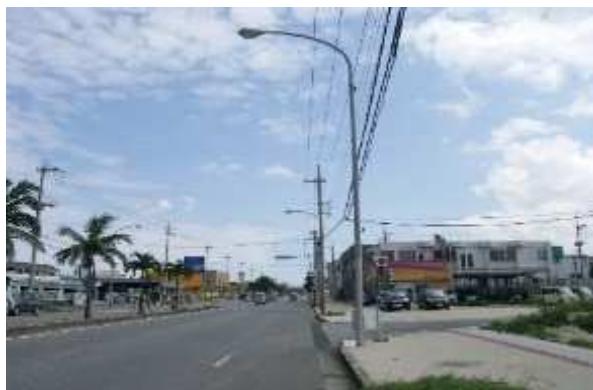
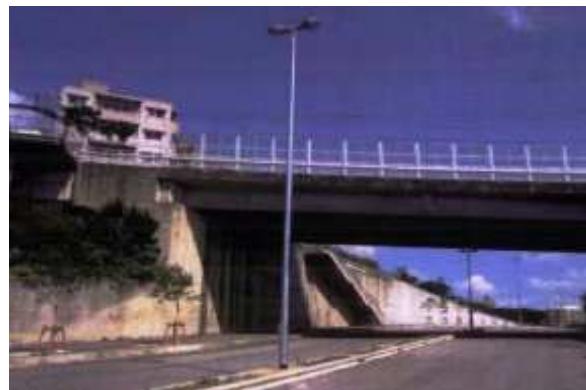
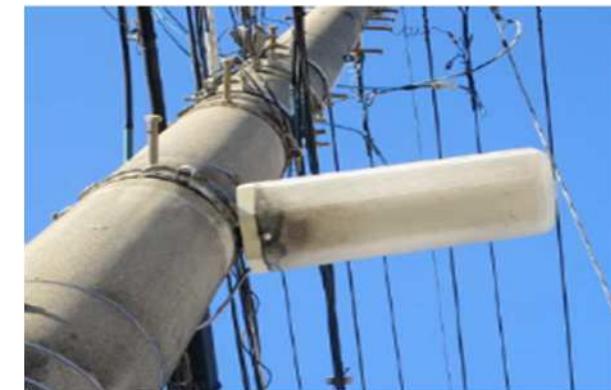
附属物の例 上段（道路標識） 下段（道路照明）

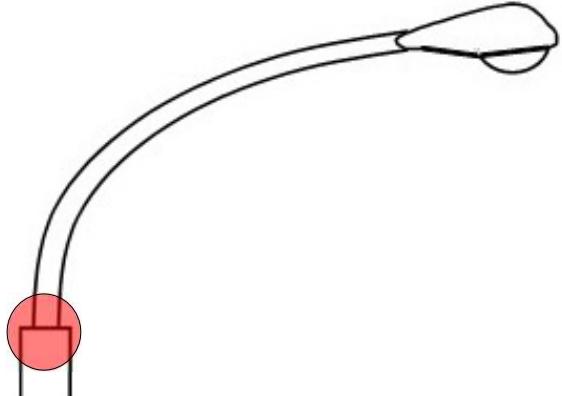
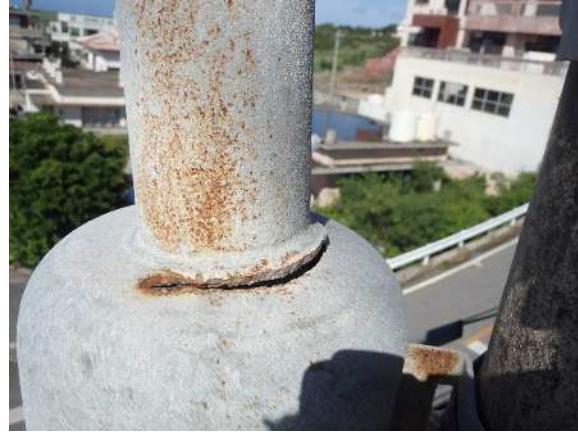
自動車や風による振動に伴って疲労亀裂が発生する。

亀裂が進行すると破断し倒壊のおそれがある。

支柱とアームの接合部に発生した亀裂
支柱 基部

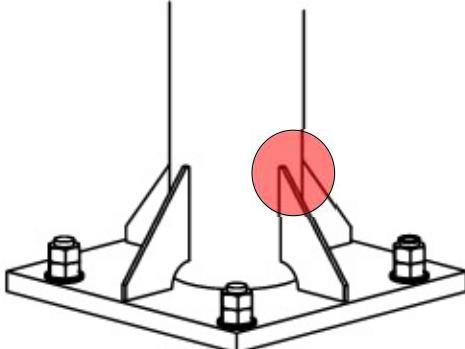
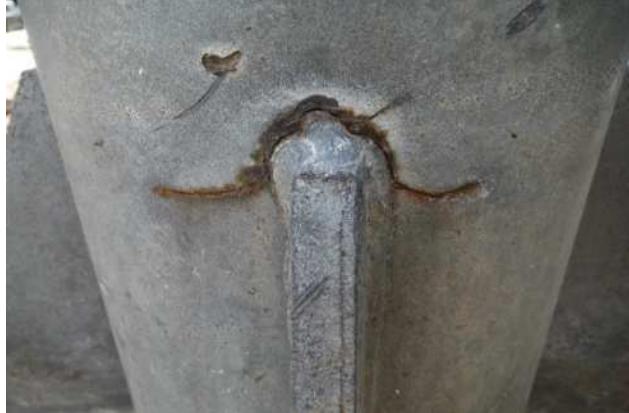
リブ取り付け溶接部に発生した亀裂

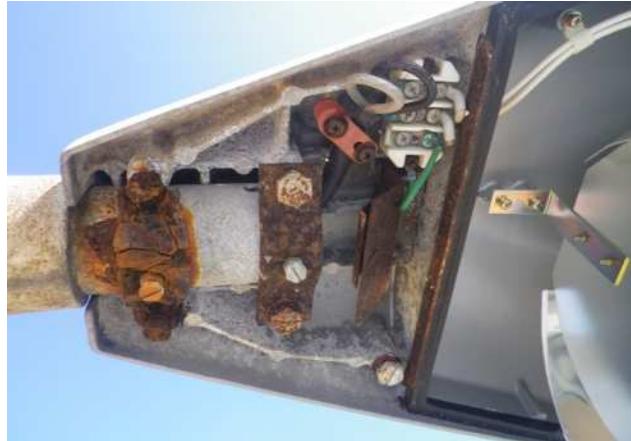
灯具取付部の異種金属接触による腐食

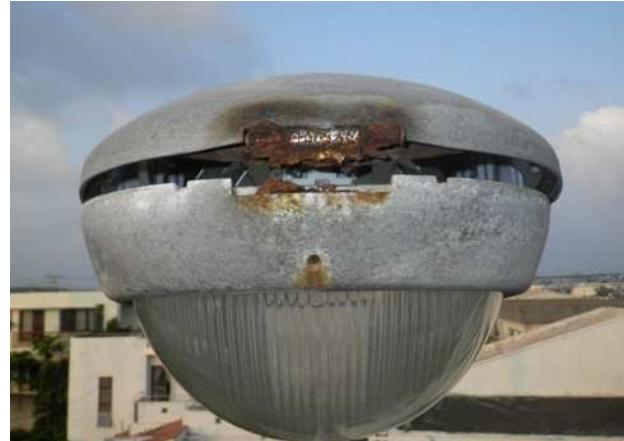
灯具開口部の異種金属接触腐食による破断

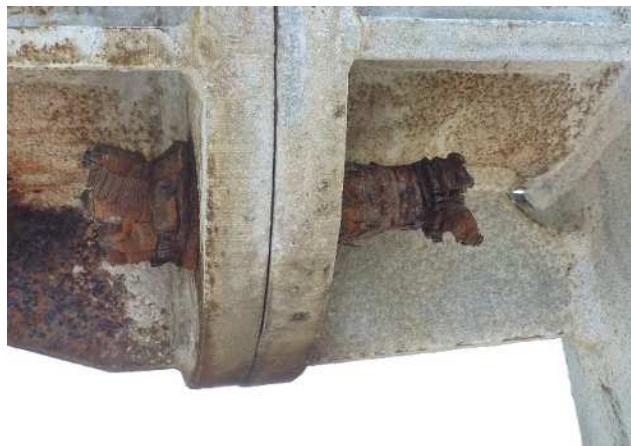
ボルト・ナットの破断

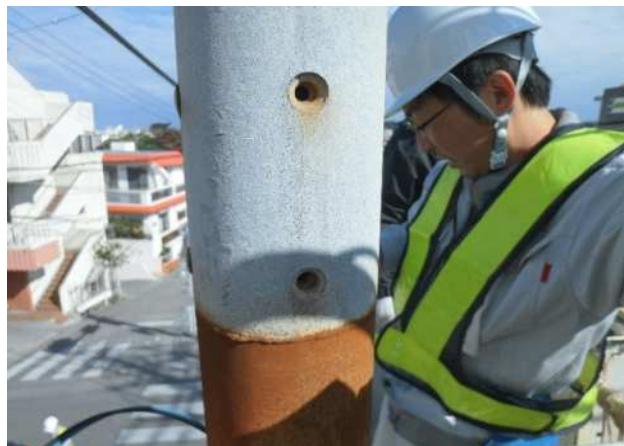
支柱継手部のボルト脱落

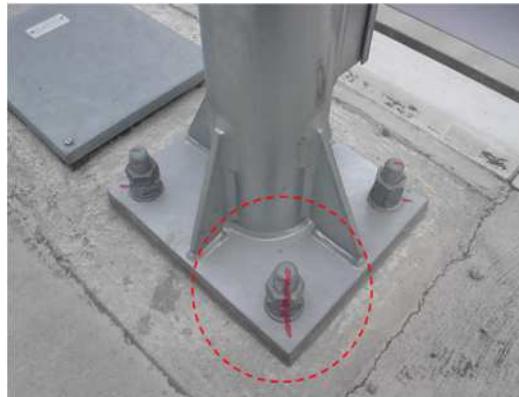
合いマークは、目視によりボルト・ナットのゆるみを確認するための措置であり、マークが確認しやすいように、淡色系または濃色系の塗料を使用する。

(適切な例)
合いマークが見えやすく、ボルト、ナット、プレートに連続して施工されている。

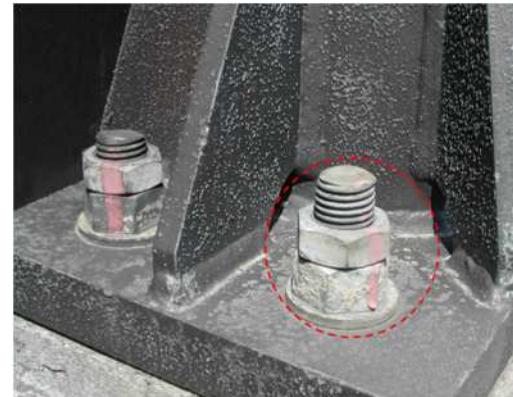
(不適切な例)
合いマークが見えにくく、ボルトにしか施工されていない。
